## Spēkā esošā teritorijas plānojuma Teritorijas izmantošanas un apbūves noteikumu realizācijas dabā novērtējums

Atsevišķi selektīvā kārtībā izvēlēti piemēri, kas raksturo labu vai sliktu ēkas pārbūves (t.sk. fasāžu apdares atjaunošana, fasāžu siltināšana) vai jauna objekta integrācijas rezultātu.

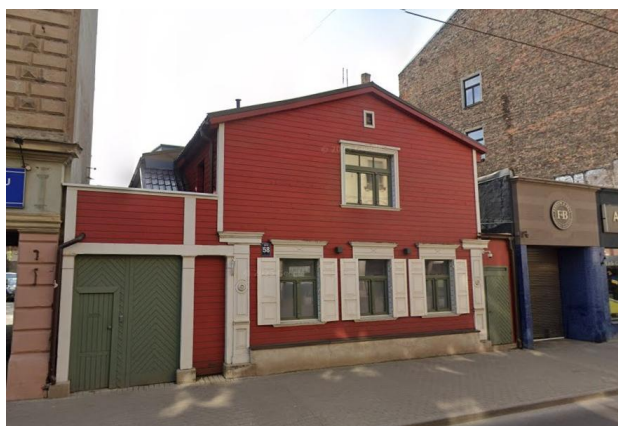
Avotu iela 58

- \* saglabāts koka arhitektūras mantojums
- \* saglabāts mērogs, apdares detaļas
- \* atbilstošs apšuvuma dēļu platums un koloristika
- \* vienots logu risinājums (negatīvs faktors – loga konstruktīvā neatbilstība vēsturiskam – augšējās vērtnes vietā stiklojums iestrādāts aplodā)

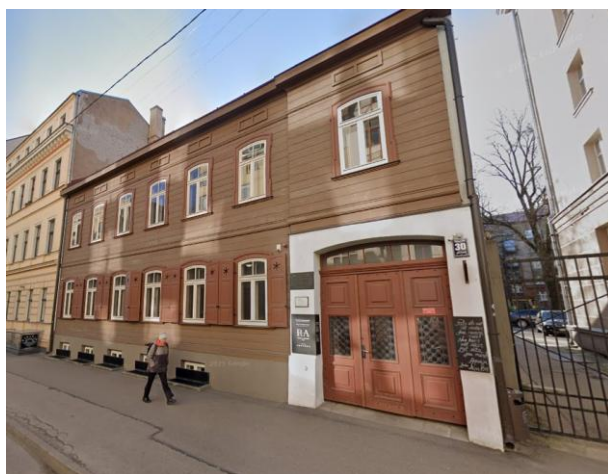
Baznīcas iela 30

- \* saglabāts koka arhitektūras mantojums, mērogs, apšuvuma dēļu platums un koloristika
- \* atjaunotas apdares detaļas, slēgi
- \* vienots vēsturiskiem konstruktīvi un kompozicionāli atbilstošs logu risinājums

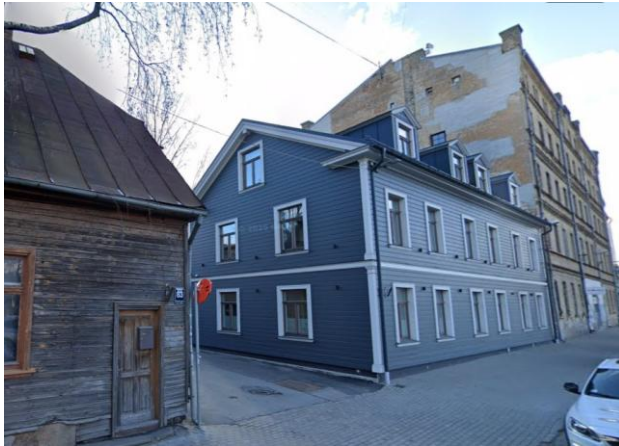
### Lāčplēša iela 85

- \* saglabāts koka arhitektūras mantojums, mērogs
- \* atbilstošs apšuvuma dēļu platums un koloristika
- \* stilistiski piemērots jumta logu izbūvju veids
- \* atjaunotas apdares detaļas
- \* vienots logu risinājums (negatīvs faktors – loga konstruktīvā neatbilstība vēsturiskam - augšējās vērtnes vietā stiklojums iestrādāts aplodā)

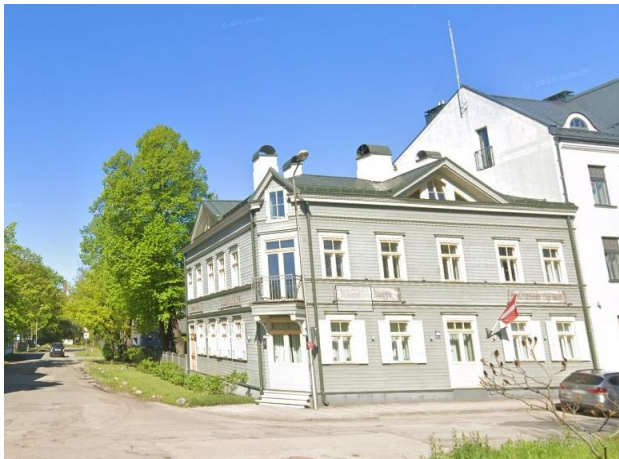
### Ogļu iela 30

- \* saglabāts koka arhitektūras mantojums,
- \* palielināts ēkas apjoms, bet saglabāts mērogs,
- \* atbilstošs apšuvuma dēļu platums un koloristika,
- \* stilistiski piemērots jumta logu izbūvju veids
- \* atjaunotas apdares detaļas, slēgi
- \* vienots vēsturiskiem konstruktīvi un kompozicionāli atbilstošs logu risinājums

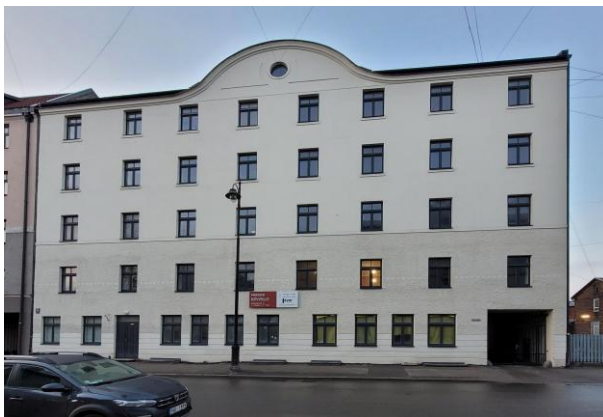
### Krāsotāju iela 13

- \* saglabāts ēkas apjoms
- \* saglabātas fasādes apdares faktūras un reljefās apdares detaļas
- \* vienots vēsturiskiem konstruktīvi un kompozicionāli atbilstošs logu risinājums
- \* neatbilstošs asimetrisko durvju risinājums

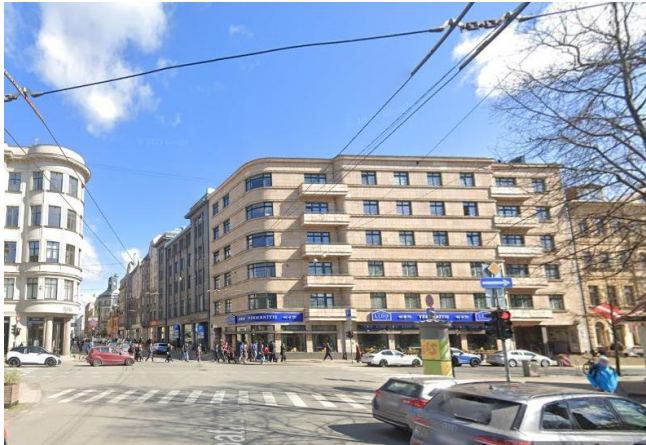
### Elizabetes iela 65

- \* saglabāts ēkas apjoms un fasāžu stilistika
- \* saglabāta fasādes cēlapmetuma apdare
- \* vienots vēsturiskiem konstruktīvi un kompozicionāli atbilstošs logu risinājums
- \* atsevišķi jumta logi plaknē, redzami tikai jumtu ainavā

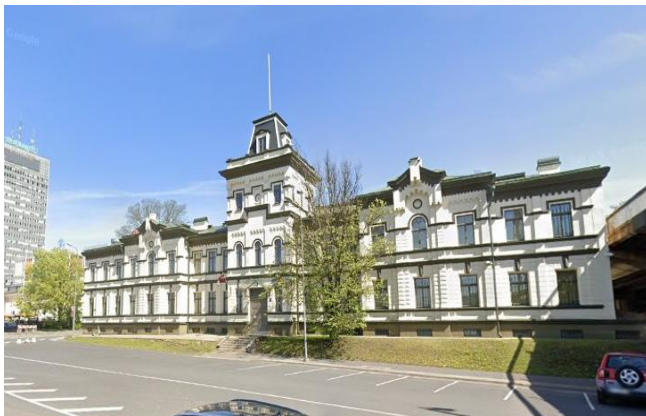
### Krišjāņa Valdemāra iela 1A

- \* Fasādes atguvušas vēsturisko koloristiku (pēc arhitektoniski mākslinieciskās izpētes),
- \* Logi mainīti pēc vienota projekta atbilstoši vēsturiskam dalījuma un detalizācijai

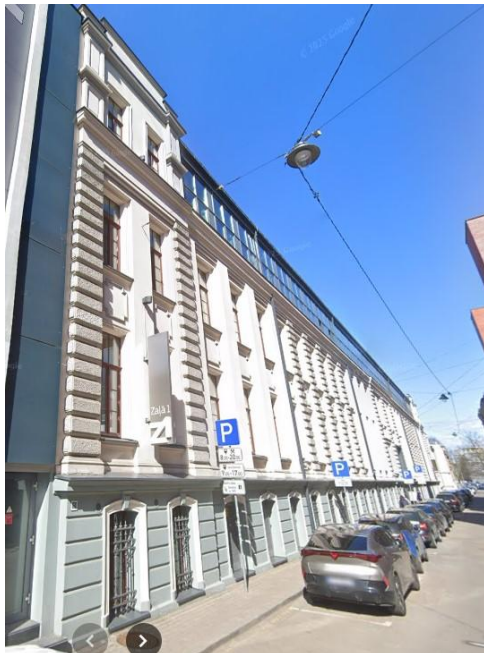
### Zaļā iela 1

- \* Ēka paaugstināta par stāvu, saglabājot apjoma un vides mērogu, vēsturiskās fasādes stilistiku, apdares detaļas un faktūru,
- \* Vienots logu risinājums (negatīvs faktors – loga konstruktīvā neatbilstība vēsturiskam – augšējās vētnes vietā stiklojums iestrādāts aplodā)

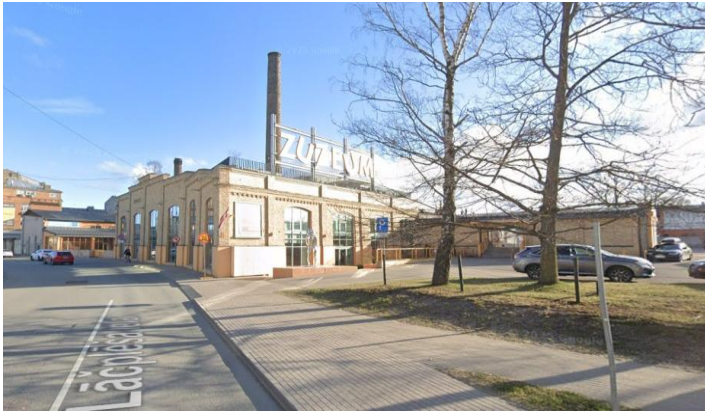
### Lāčplēša iela 101

\* Rekonstrukcijā mainīta ēku funkcija, bet saglabāta vietas identitāte un kompleksa ražošanas raksturs, fasāžu stilistika un apdare

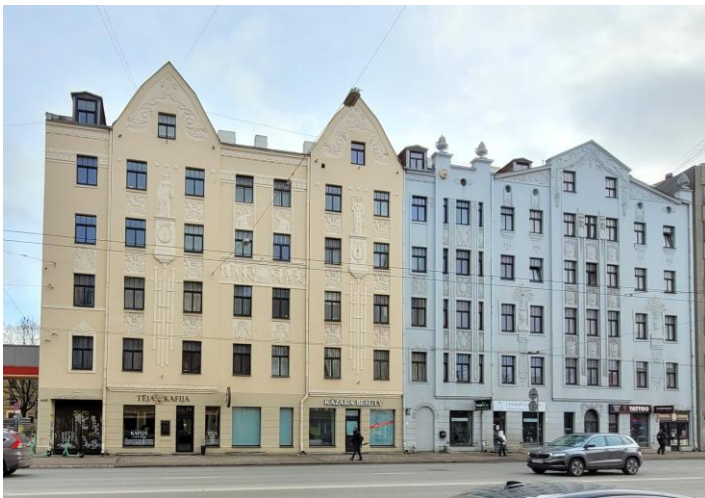
### Brīvības iela 170 un 172

\* Fasāžu apdares atjaunošanā ēkas atguvušas celtniecības laikam raksturīgu tonālo risinājumu,

\* Pozitīva iezīme – vienots logu tonis, lai gan fasādēs konstatējami atšķirīgi dažāda veida un materiālu logi, t.sk. PVC. Nav izstrādāts vienots logu nomaiņas projekts

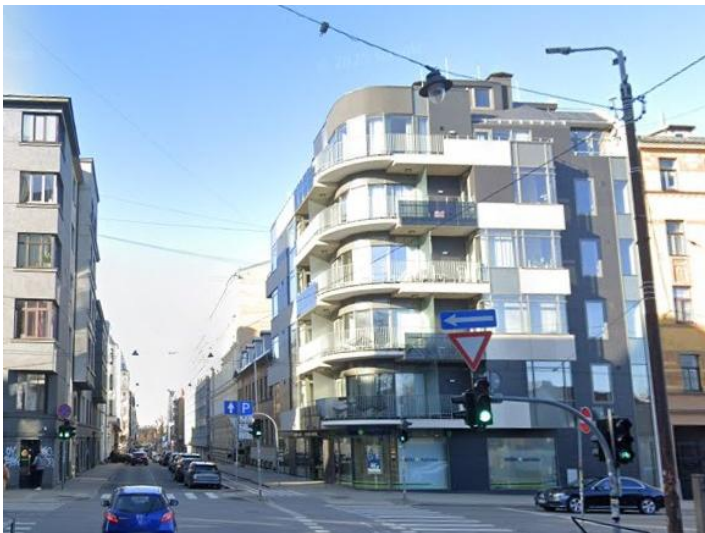
### Stabu iela 2A

\* Ēka iekļaujas apkārtējās vides ainavā, nedisharmonē ar vides mērogu, apkārtējās apbūves struktūru, stilistiku, kā arī koloristiku

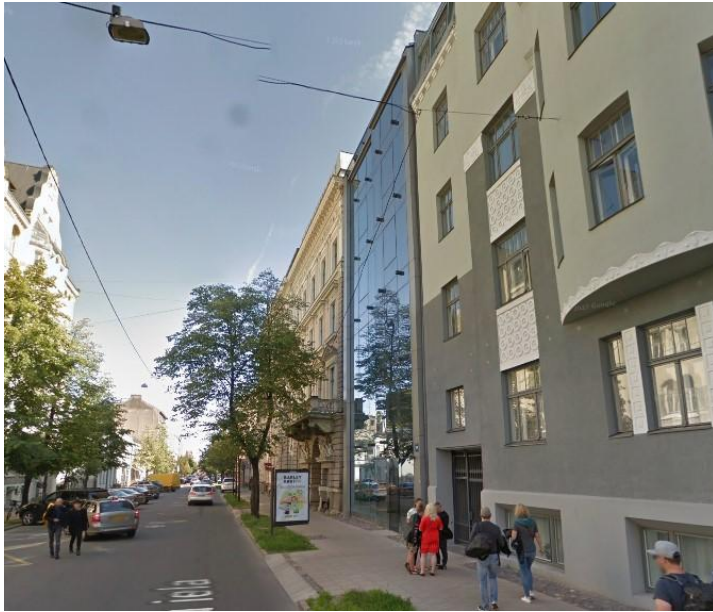
### Stabu iela 38

\* Ēka iekļaujas apkārtējās vides ainavā, nedisharmonē ar tās mērogu, apkārtējās apbūves struktūru un stilistiku, fasādes risinājums koloristiski neitrāls

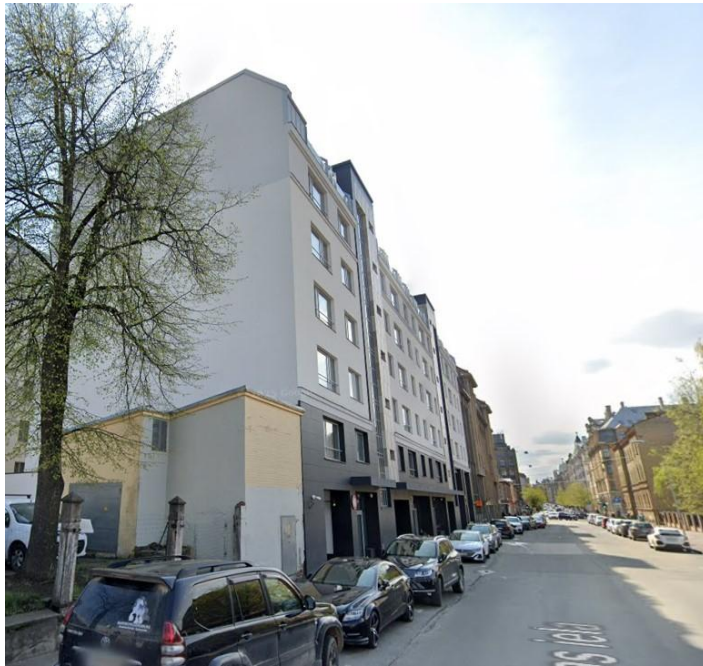
### Tērbatas iela 72

\* Ēka iekļaujas apkārtējās vides ainavā, nedisharmonē ar tās mērogu, apkārtējās apbūves struktūru un stilistiku, fasādes risinājums koloristiski neitrāls

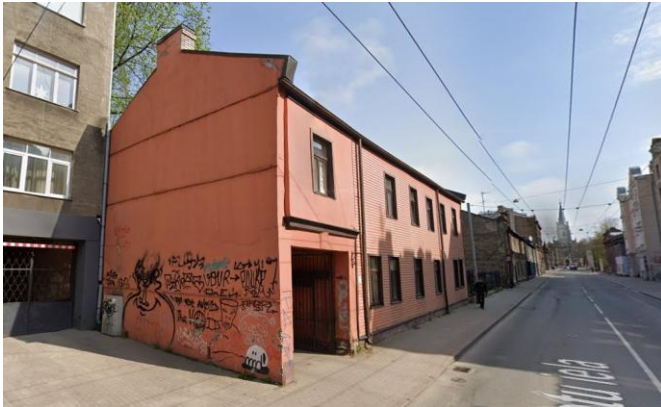
#### Avotu iela 61

- \* Saglabāts koka arhitektūras mantojums un vēsturiskais apjoms, bet
- \* Ēkas stilistikai neatbilstošs apšuvuma dēļu platums un koloristika, apdares dekoratīvie elementi
- \* Stilistiski neatbilstoši PVC logi (bez detalizācijas)

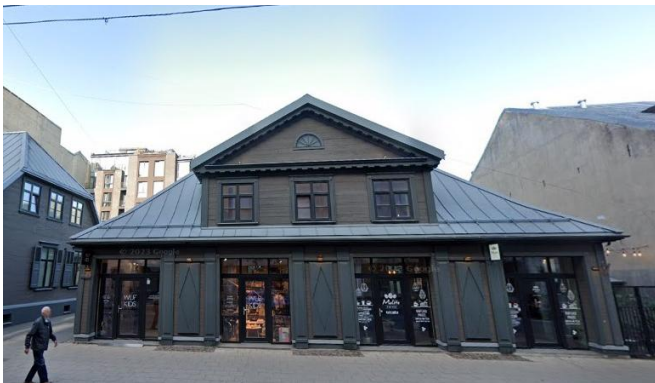
#### Krišjāņa Valdemāra iela 43

- \* Ēka teritorijas fragmentā ar atšķirīgiem apbūves noteikumiem - saglabāts vēsturiskais apjoms un materialitāte, bet
- \* Koka ēkai un tās stilistikai neatbilstošas vitrīnas, kas izmaina ēkas tektoniku, nepiemēroti fasāžu apdarē izmantotie dekoratīvie elementi, neatbilstoši logi

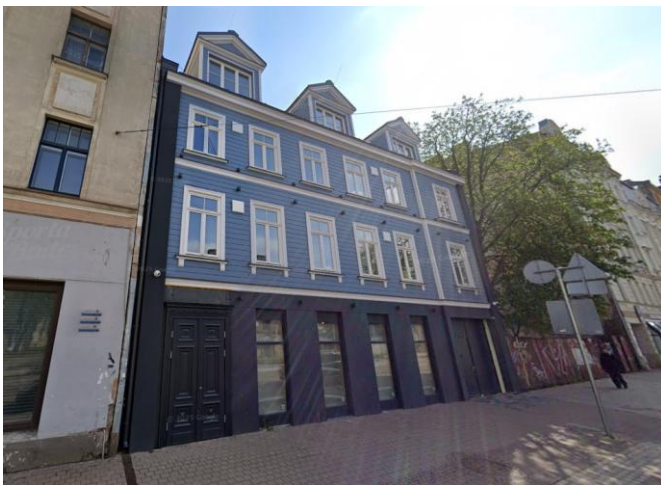
#### Krišjāņa Barona iela 112

- \* Rekonstruēta vēsturiska koka ēka ar piemērotu apšuvuma dēļu platumu, bet
- \* Oriģinālajiem logiem proporcionāli neatbilstošu vērtnu dalījumu un vienkāršotiem ailu dekoratīvās apdares elementiem
- \* Koka ēkas stilistikai un tektonikai neatbilstošu pirmā stāva apdari ar akmeni imitējošām plāksnēm un vitrīnu gabarītiem

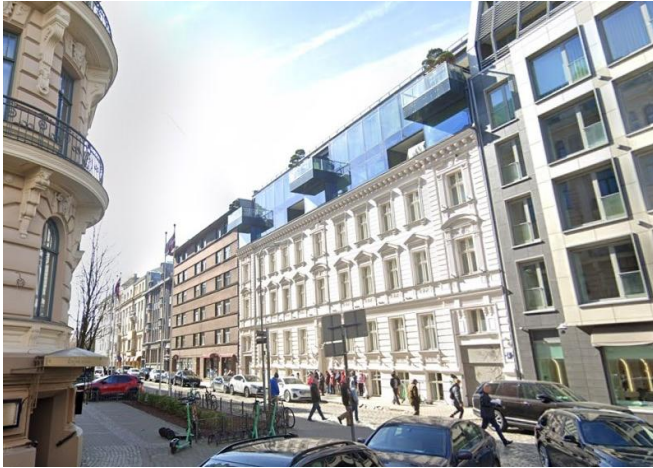
#### Strēlnieku iela 5

- \* Ēkas pārbūvē mainīts apjoms un tā paaugstināta par diviem stāviem, kas izbūvēti virs galvenās dzegas ar atkāpi no fasādes plaknes, saglabājot apbūves mērogu, bet
- \* Augšējā stāva arhitektūra ar stipri izvirzītiem balkoniem, kas neatbilst ielas frontālās apbūves raksturam

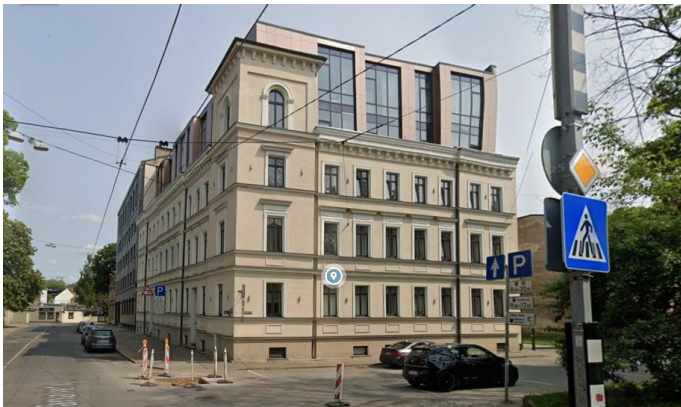
#### Aristīda Briāna iela 4

- \* Ēkas pārbūvē mainīts apjoms un tā paaugstināta par diviem stāviem, kas izbūvēti virs galvenās dzegas ar atkāpi no fasādes plaknes, saglabāts apbūves mērogs, bet
- \* Augšējā stāva arhitektūra izmaina pamatapjomu un nav atbilstoša ēkas stilistikai

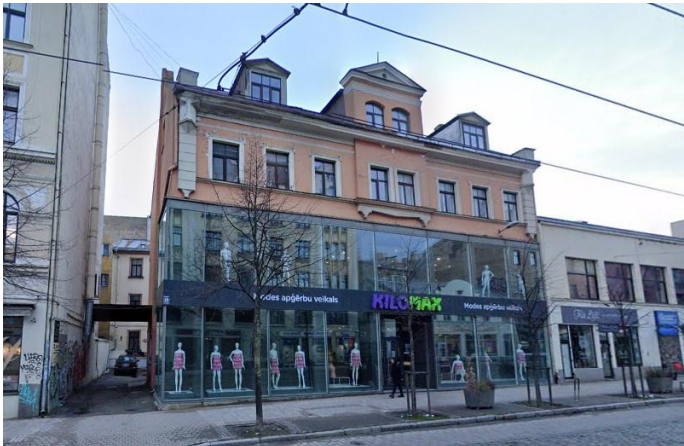
#### Krišjāņa Barona iela 29

- \* Ēkas pārbūvē saglabāts apjoms, bet divu apakšējo stāvu viengabalainais stiklojums degradē ēkas vēsturisko arhitektūru un tektoniku

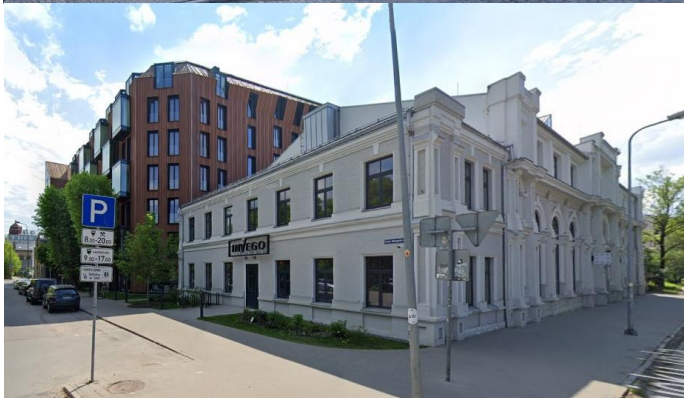
#### Strēlnieku iela 8

- \* Ēkas koloristikas izvēle nav atbilstoša rūpnieciska rakstura ķieģeļu arhitektūrai

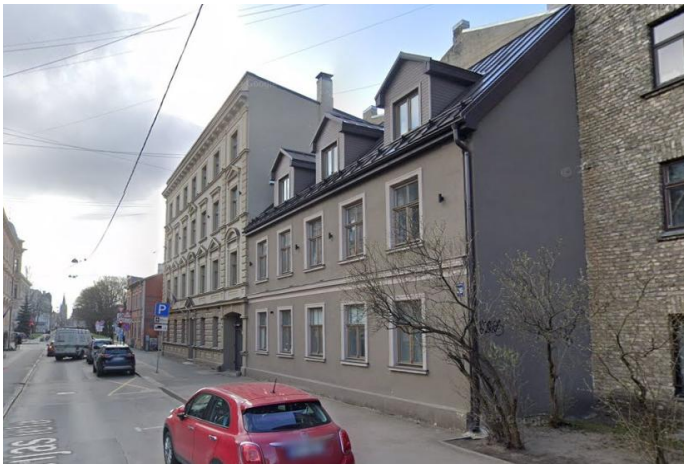
### Artilērijas iela 26 un 26A

\* Ēkām veikta fasāžu atjaunošana, bet izmantotā apmetuma reljefā faktūra, ieskaitot dekoratīvās apdares elementus augšējos stāvos ēkai Nr.4.24 (pa kreisi) un divstāvu ēkai visā augstumā, nav piemērota vēsturiskām ēkām

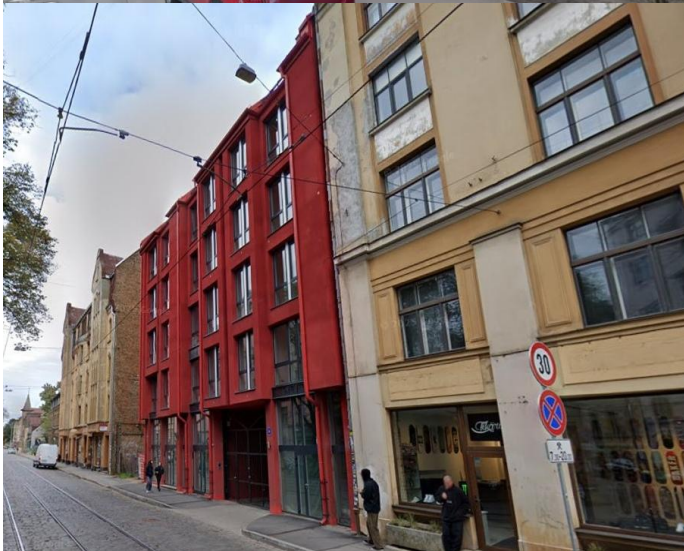
### Miera iela 6

\* Jaunbūve, kuras tonālajā risinājumā nav respektēta apkārtējās vēsturiskās apbūves koloristika

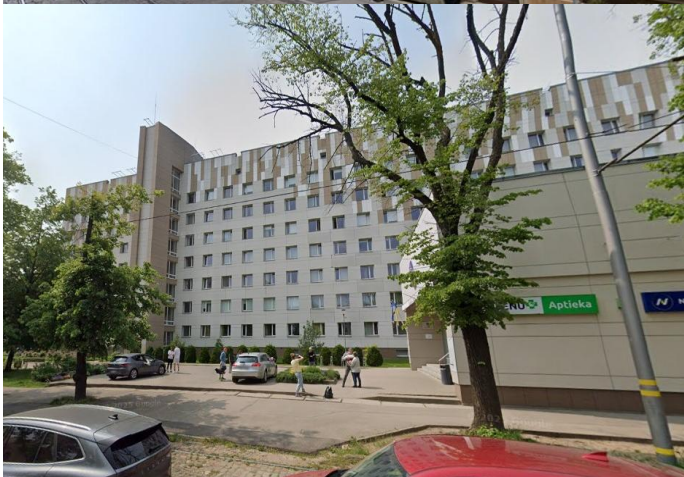
### Miera iela 45

\* Ēkas fasādēm pēc siltināšanas izmantota standarta 20. gadsimta otrās puses ēkām raksturīga apdare, kas pilnībā iznīcina sākotnējo, sarkano ķieģeļu veidoto apjoma arhitektūru

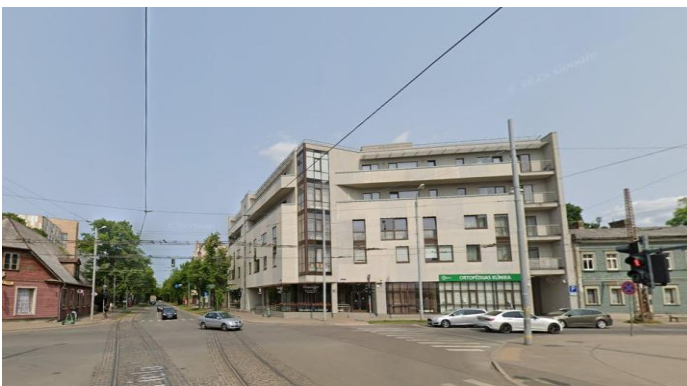
### Tallinas iela 1

\* Monumentāla, apkārtējam koka arhitektūras mērogam un materialitātei neatbilstoša ēka

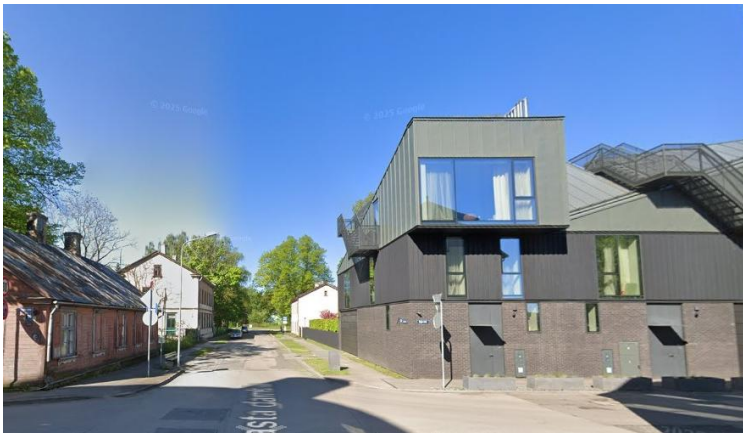
### Oglu iela 20

\* Ķīpsalas vēsturiskam un ielu stūra apbūves raksturam neatbilstoša ēka un sveša apdares materiālu izvēle dzīvojamām ēkām

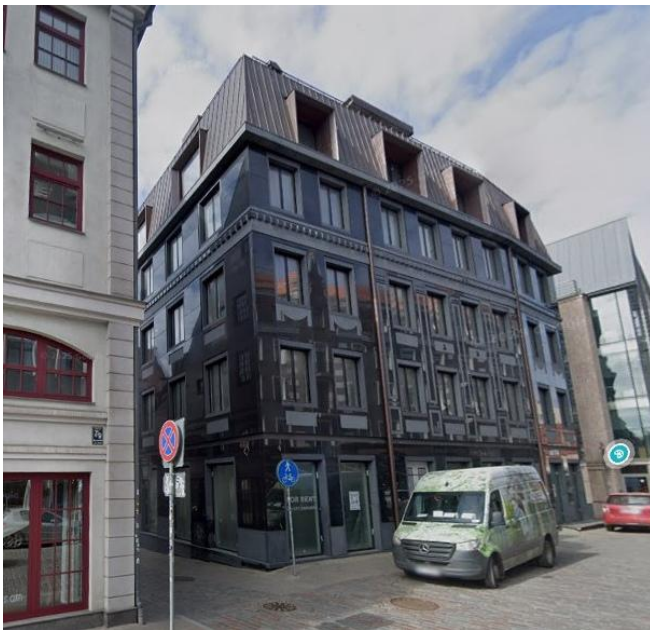
### Kunqu iela 5

\* Vecrīgas vēsturisko ēku materialitātei neatbilstošs fasāžu apdares risinājums ar pulētu dabīgo akmeni

\* Nav ievērota Spēkā esošā teritorijas plānojuma Teritorijas izmantošanas un apbūves noteikumu 356.2 prasība, atbilstoši kurai aizliegts spīdīgs fasāžu krāsojums (šajā gadījumā aplikatīva apdare)

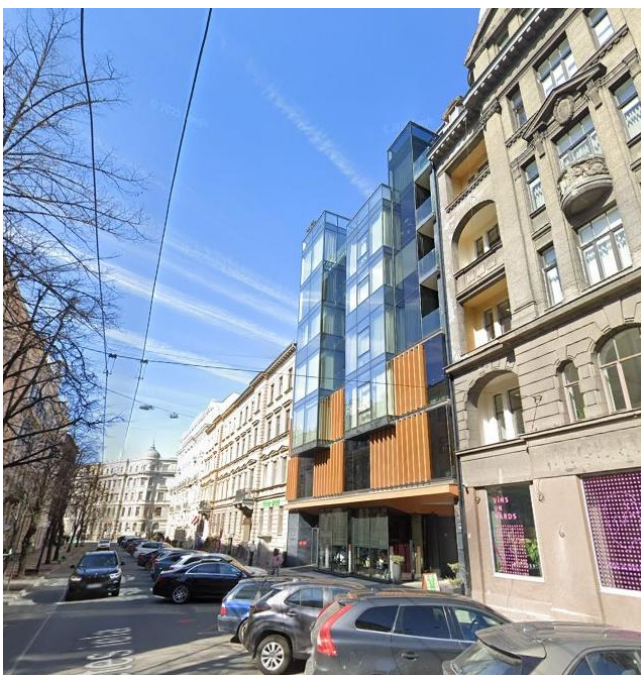
### Elizabetes iela 39

\* Jaunbūve – nav ievērots apkārtējās apbūves raksturs un izmantoti konkrētās ielas fronteī neraksturīgi, būtiski izvirzīti erkeri, kas vizuāli dominē pār salīdzinoši lineārajām fasādēm. Erkeru izvirzījumu vēl vairāk pastiprina tonāli aktīvā koka elementu izmantošana

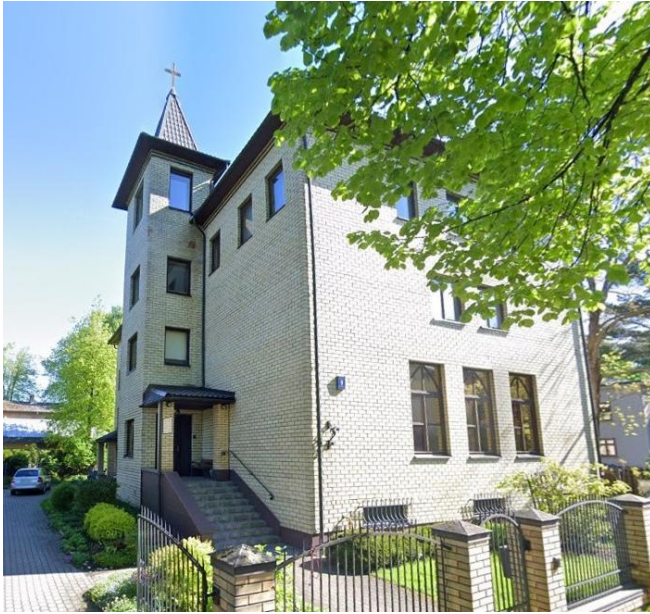
### Enkura iela 9

\* Ķīpsalas vēsturiskās apbūves raksturam un materialitātei neatbilstoša monumentāla ķieģeļu būve

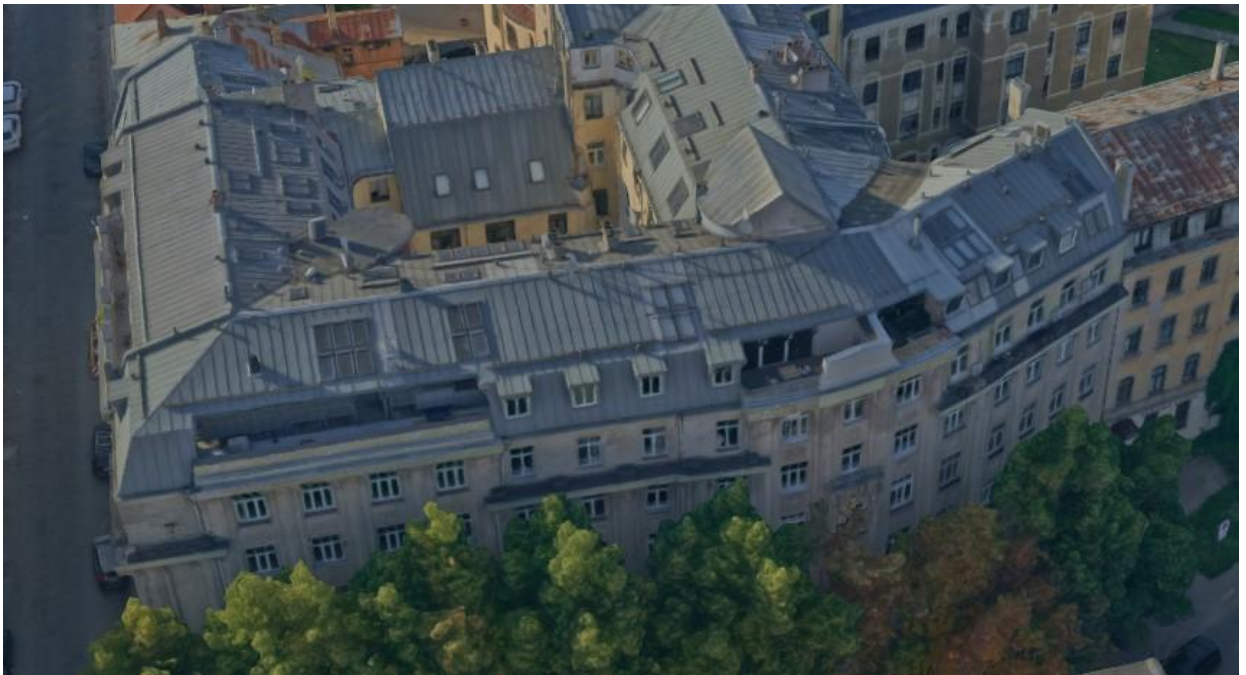
### Dzirnavu iela 31

\* Pārbūvē veiktas sākotnējā jumta apjoma izmaiņas, ielas pusē izbūvējot terases un lielos blokos koncentrējot logus jumta plaknē, tādējādi būtiski pasliktinot jumta ainavas kvalitāti.
