# PĀRSKATS PAR DAUGAVAS KRASTA EROZIJAS IZPĒTI KVADRĀTA IELAS RAJONĀ

Izpildītājs: SIA "AMECO"

Pasūtītājs: Rīgas Domes Mājokļu un  
vides departaments

# **Atzinums par Daugavas labā krasta eroziju un rekomendācijas iespējamo preterozijas pasākumu īstenošanai**

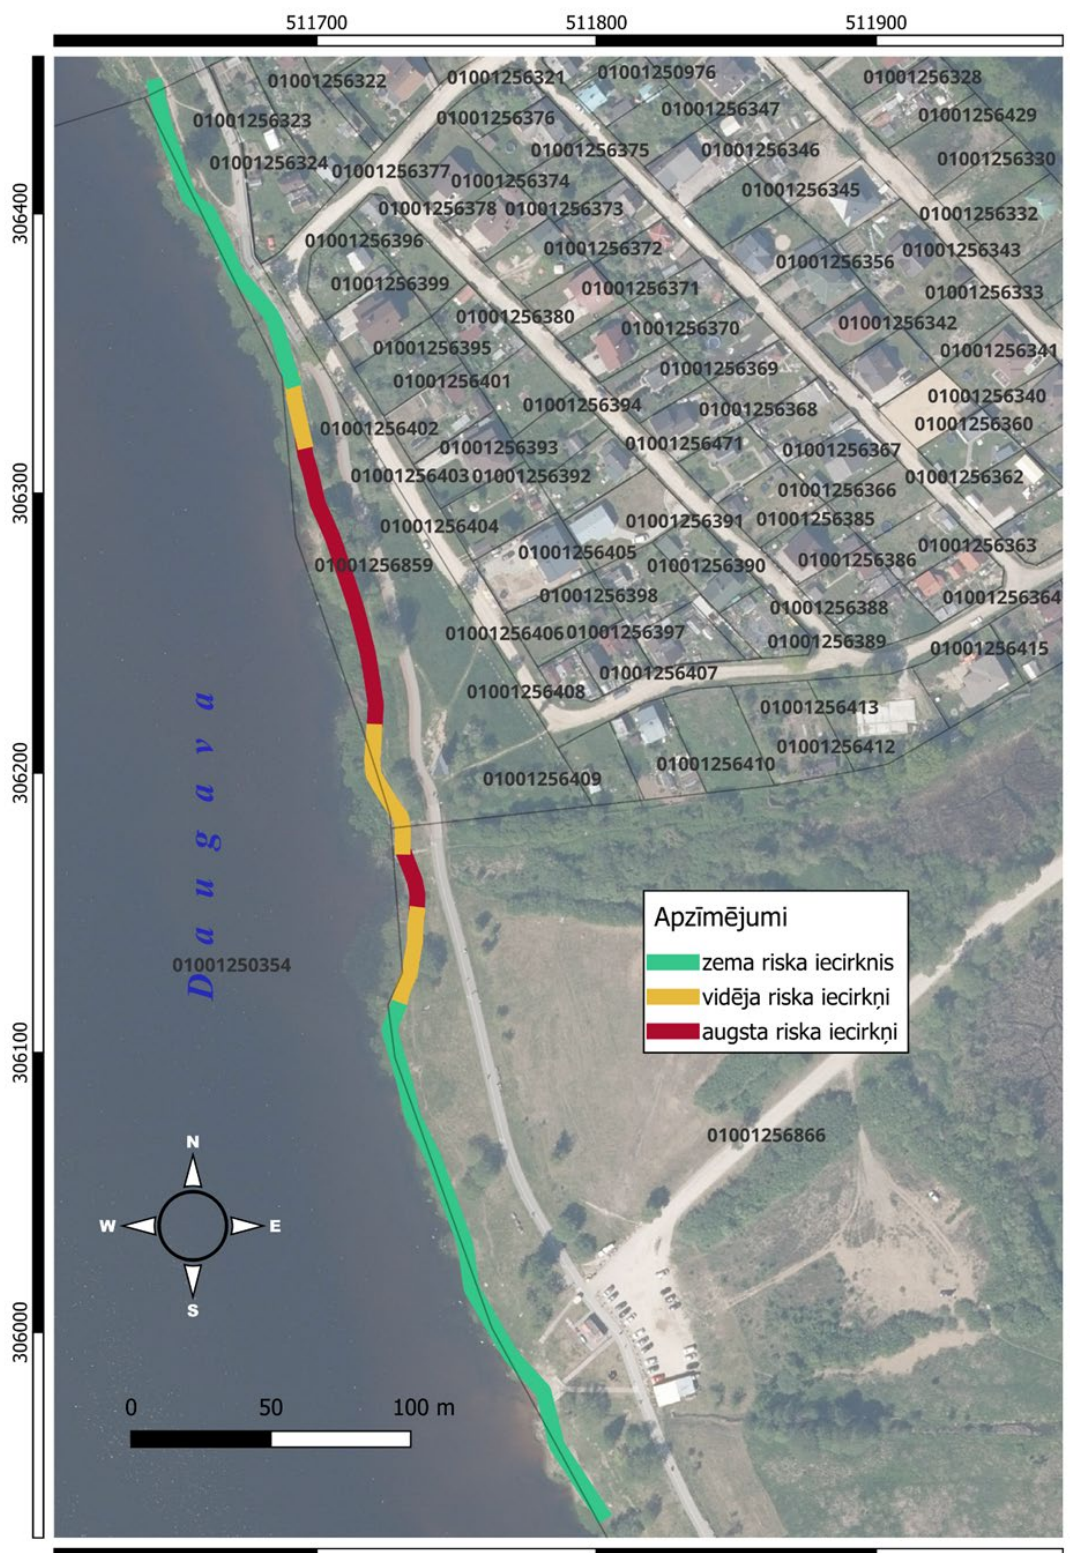
Kopumā vislielākais erozijas risks konstatēts posmos ar uzbērumu reljefu un vietās, kur trūkst noturīgas augu segas, savukārt zemākais risks – dabiski veidojušos nogāžu sektoros ar pastāvīgu augu klājumu. Dārziņu rajonā Daugavas krastu apsekošanas laikā izdalīti 3 erozijas riska iecirkņi (skat. 1. attēls).

*1.attēls. Daugavas labajā krastā pie Kvadrāta ielas izdalītie erozija riska iecirkņi*

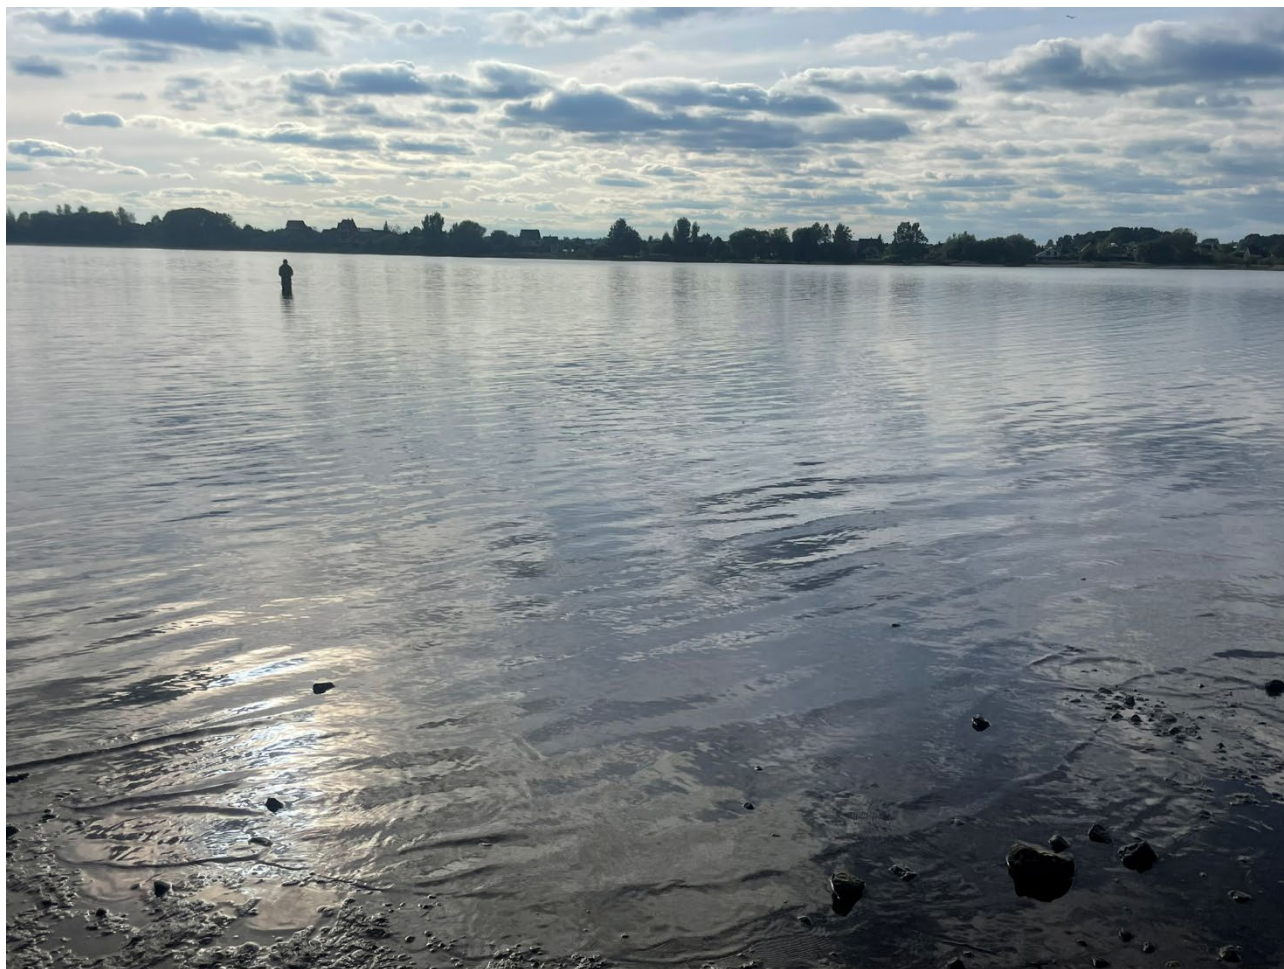
1. Attēls. Daugavas gultnes nogāze krasta tuvumā pretim Kvadrāta ielai ir ļoti lēzena.

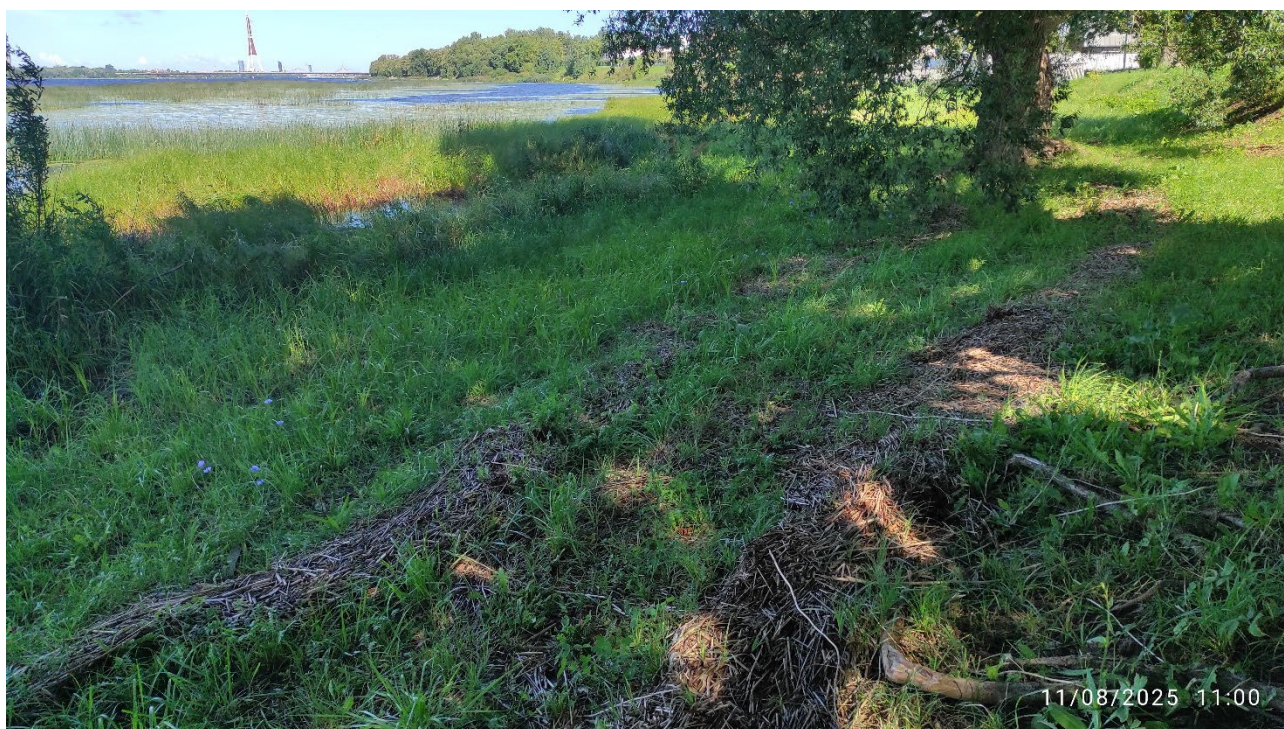
Krasta posmā ir novērojamas erozijas pazīmes, kas liecina par nesenu eroziju pat 1,5 m augstumā virs normālā Daugavas ūdenslīmeņa (2. att.).

2. Att. Augu atlieku sanesumi krasta nogāzē aptuveni 1,3 m augstumā virs normālā ūdenslīmeņa.

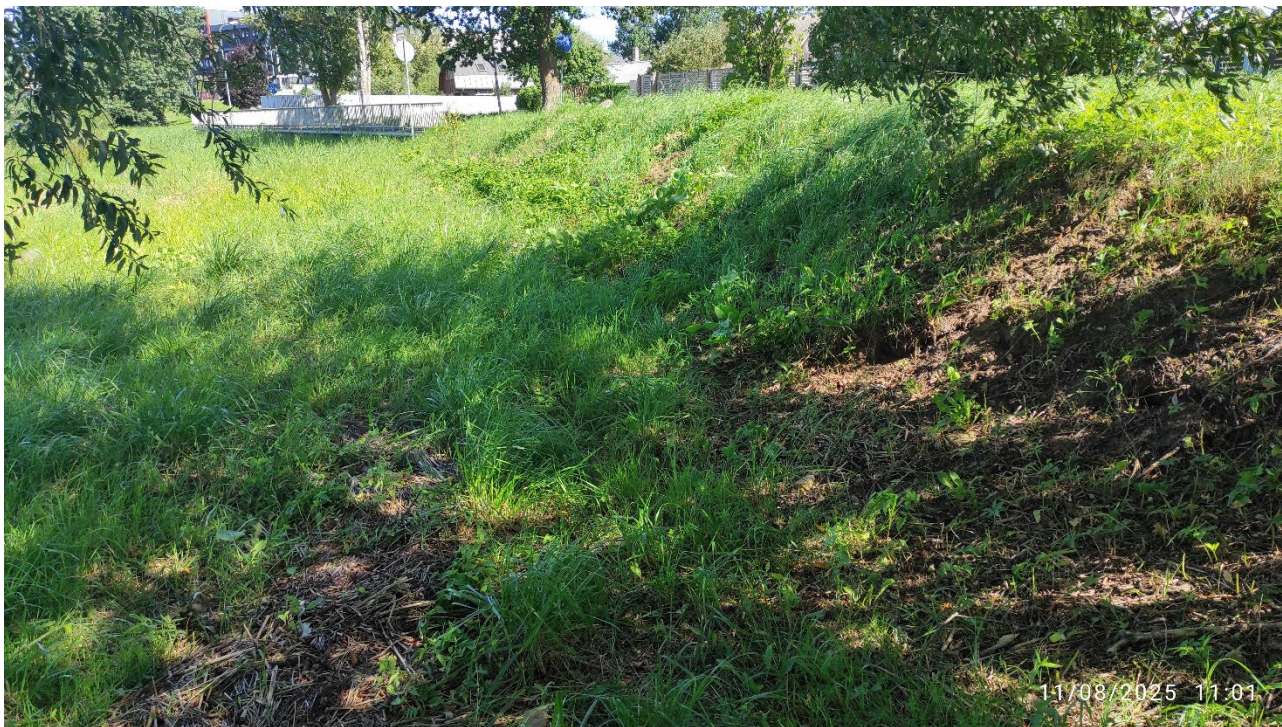
Otra nozīmīga īpatnība, kas raksturo erozijas risku šajā teritorijā ir krasta nogāzes slīpums. Erozijas aktivizēšanās ir iespējama tikai stāvākajos krasta nogāzes iecirkņos – faktiski vietās, kur zemajā palienē ir izveidoti mākslīgi uzbērumi ar stāvāku par dabisko nogāzi (3. att.). Vietās, kur krasta nogāze ir dabiski lēzena un tās slīpums pārsniedz 1:20, arī augsta ūdenslīmeņa apstākļos erozija praktiski nav iespējama, jo pienākošo viļņu enerģija tiek veiksmīgi slāpēta nogāzes apaugumā (4., 5., 6. att.). Tas nozīmē, ka krasta erozijas riska efektīva mazināšana turpmāk ir iespējama gan samazinot erozijas riskam pakļauto vietu nogāzes slīpumu, gan īstenojot mērķtiecīgus preterozijas pasākumus ar maza apjoma preterozijas būvēm.

3.Att. Krasta erozijas radīti izskalojumi uzbērtas grunts veidotā nogāzē aptuveni 1,5 m virs normālā upes ūdenslīmeņa (aptuveni 250 m uz ziemeļiem no peldvietas).

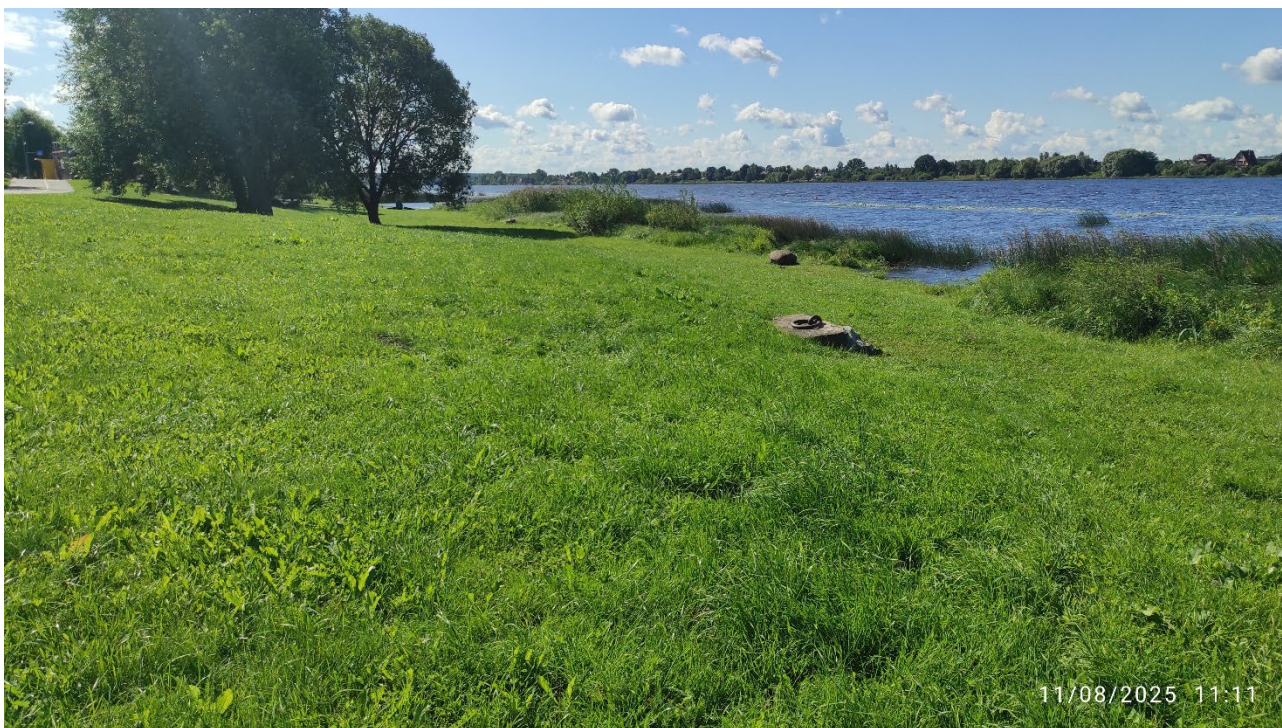
4.Att. Vietā, kur krasta nogāzes slīpums visā joslā no normālās ūdenslīnijas līdz gājēju celiņam – promenādei ir relatīvi neliels, erozijas perēkļi neveidojas (aptuveni 100 m uz ziemeļiem no peldvietas).

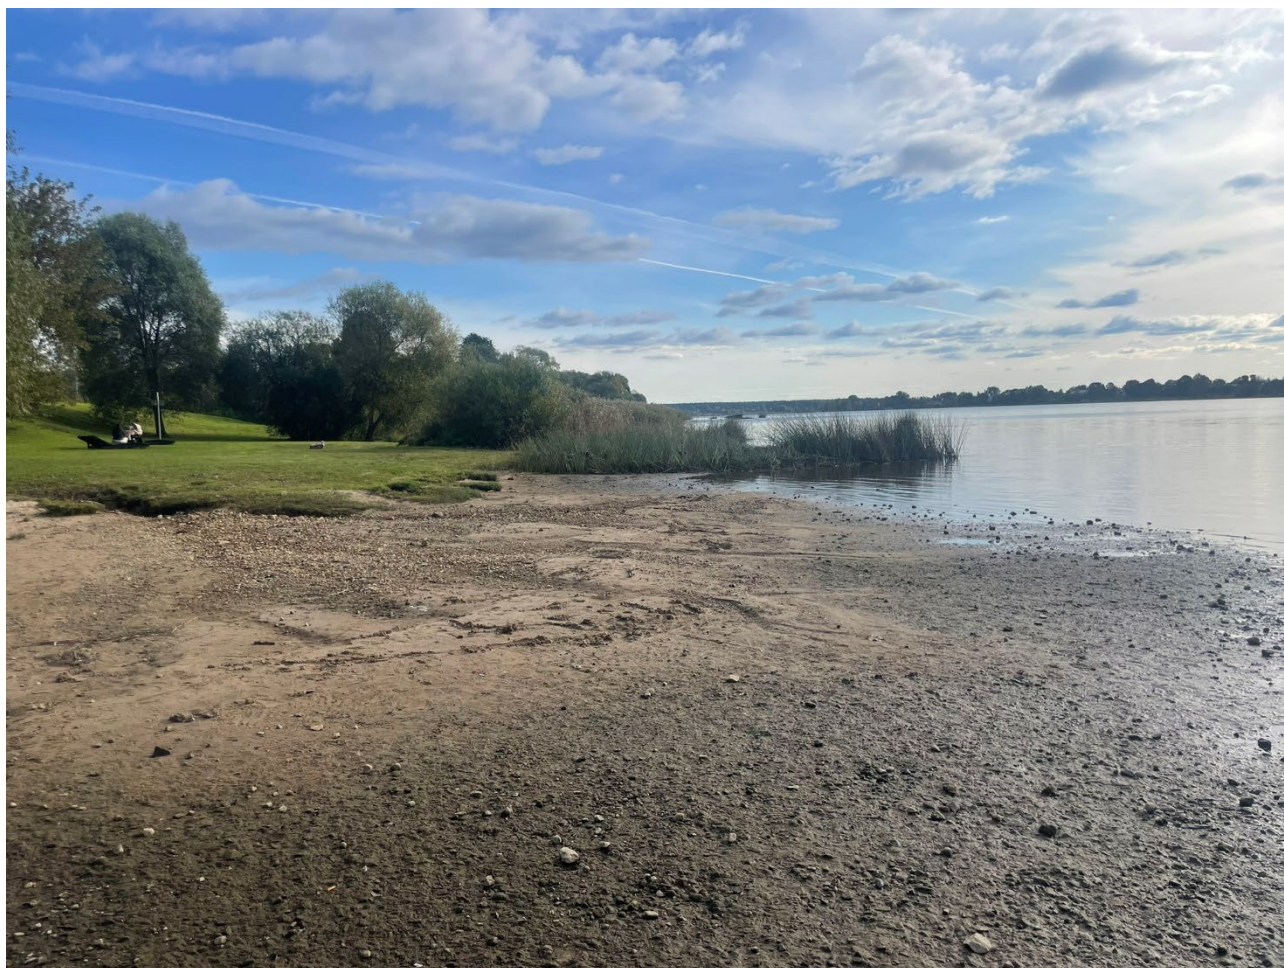
5.Att. Krasta nogāze iecirkņa DA daļā zema ūdenslīmeņa apstākļos 2025. gada 3. oktobrī. Krasta erozijas pazīmes zemūdens nogāzes daļā nav novērojamas.

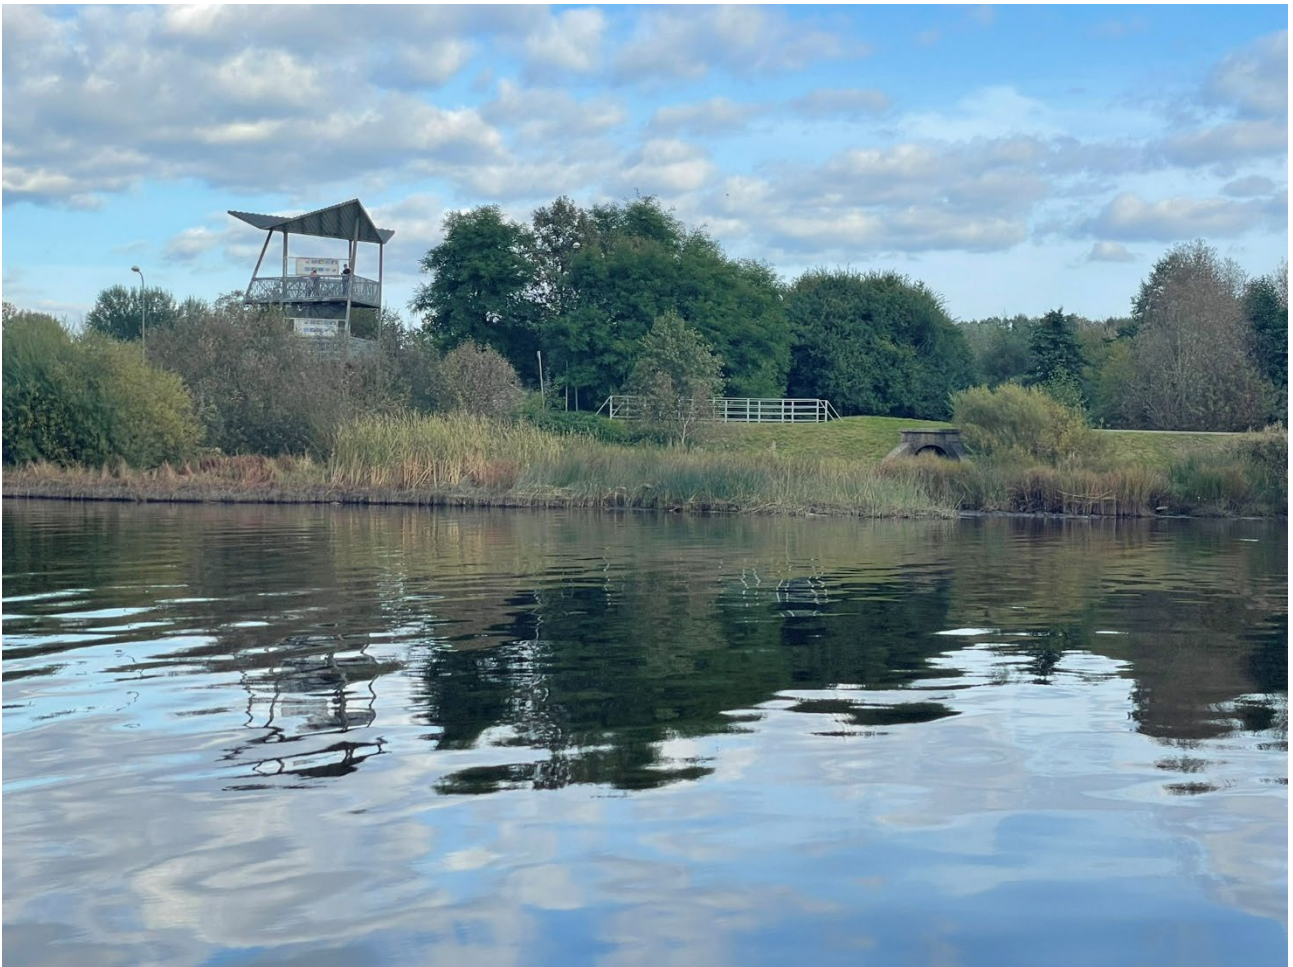
6.Att. Krasta iecirkņa centrālajā un ZR daļā ūdenslīnijas tuvumā ir izveidojies samērā blīvs veģetācijas apaugums, kas liecina par ļoti zemu erozijas risku normāla ūdenslīmeņa apstākļos. (skats no Daugavas 2025. gada 3. oktobrī)

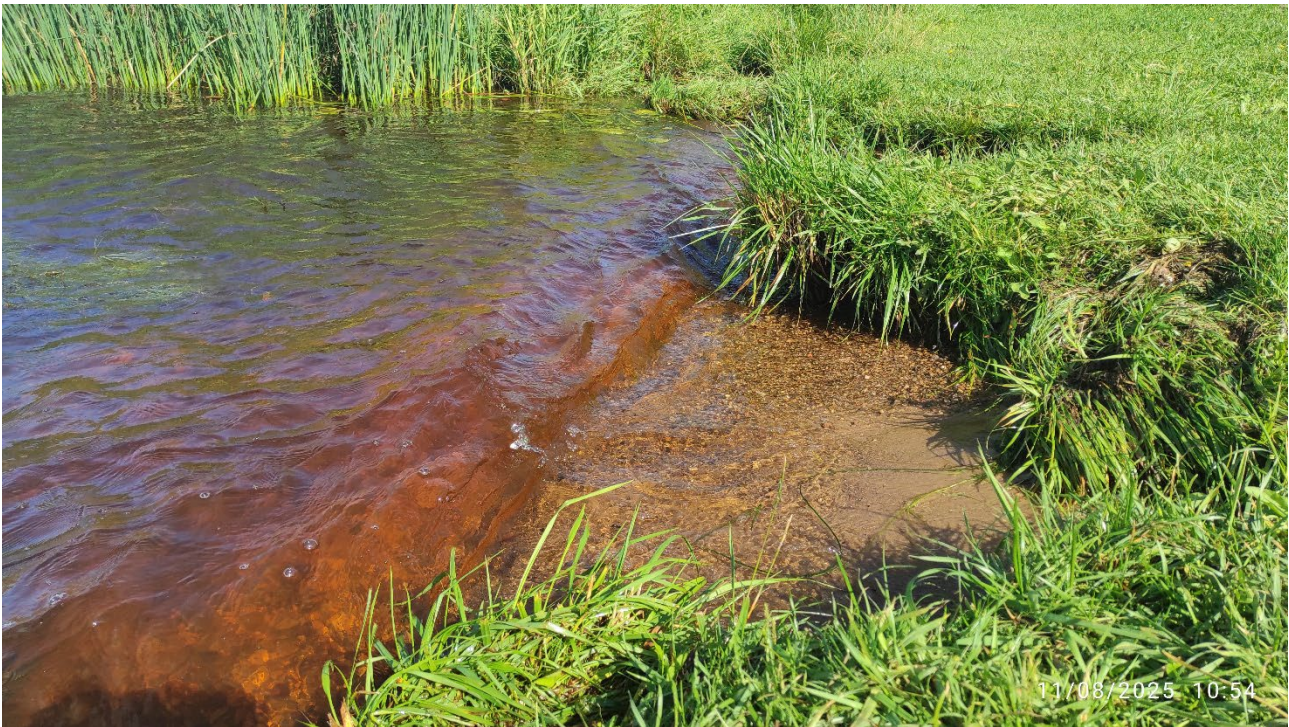
Niecīgā apjomā krasta erozija ir iespējama arī normāla vai mazliet paaugstināta ūdenslīmeņa apstākļos, vietās, kur antropogēnās slodzes rezultātā ir traucēta krasta veģetācijas veidošanās (7. att.). Erozijs apjoms, kas iespējams normāla ūdenslīmeņa apstākļos nav uzskatāms par riska faktoru – apdraudējumu infrastruktūrai un citām būvēm tas nerada.

7. Att. Necīga apjoma krasta erozijas perēklis antropogēni noslogotā vietā netālu no peldvietas “Rumbula”, kas veidojas normāla ūdenslīmeņa apstākļos.

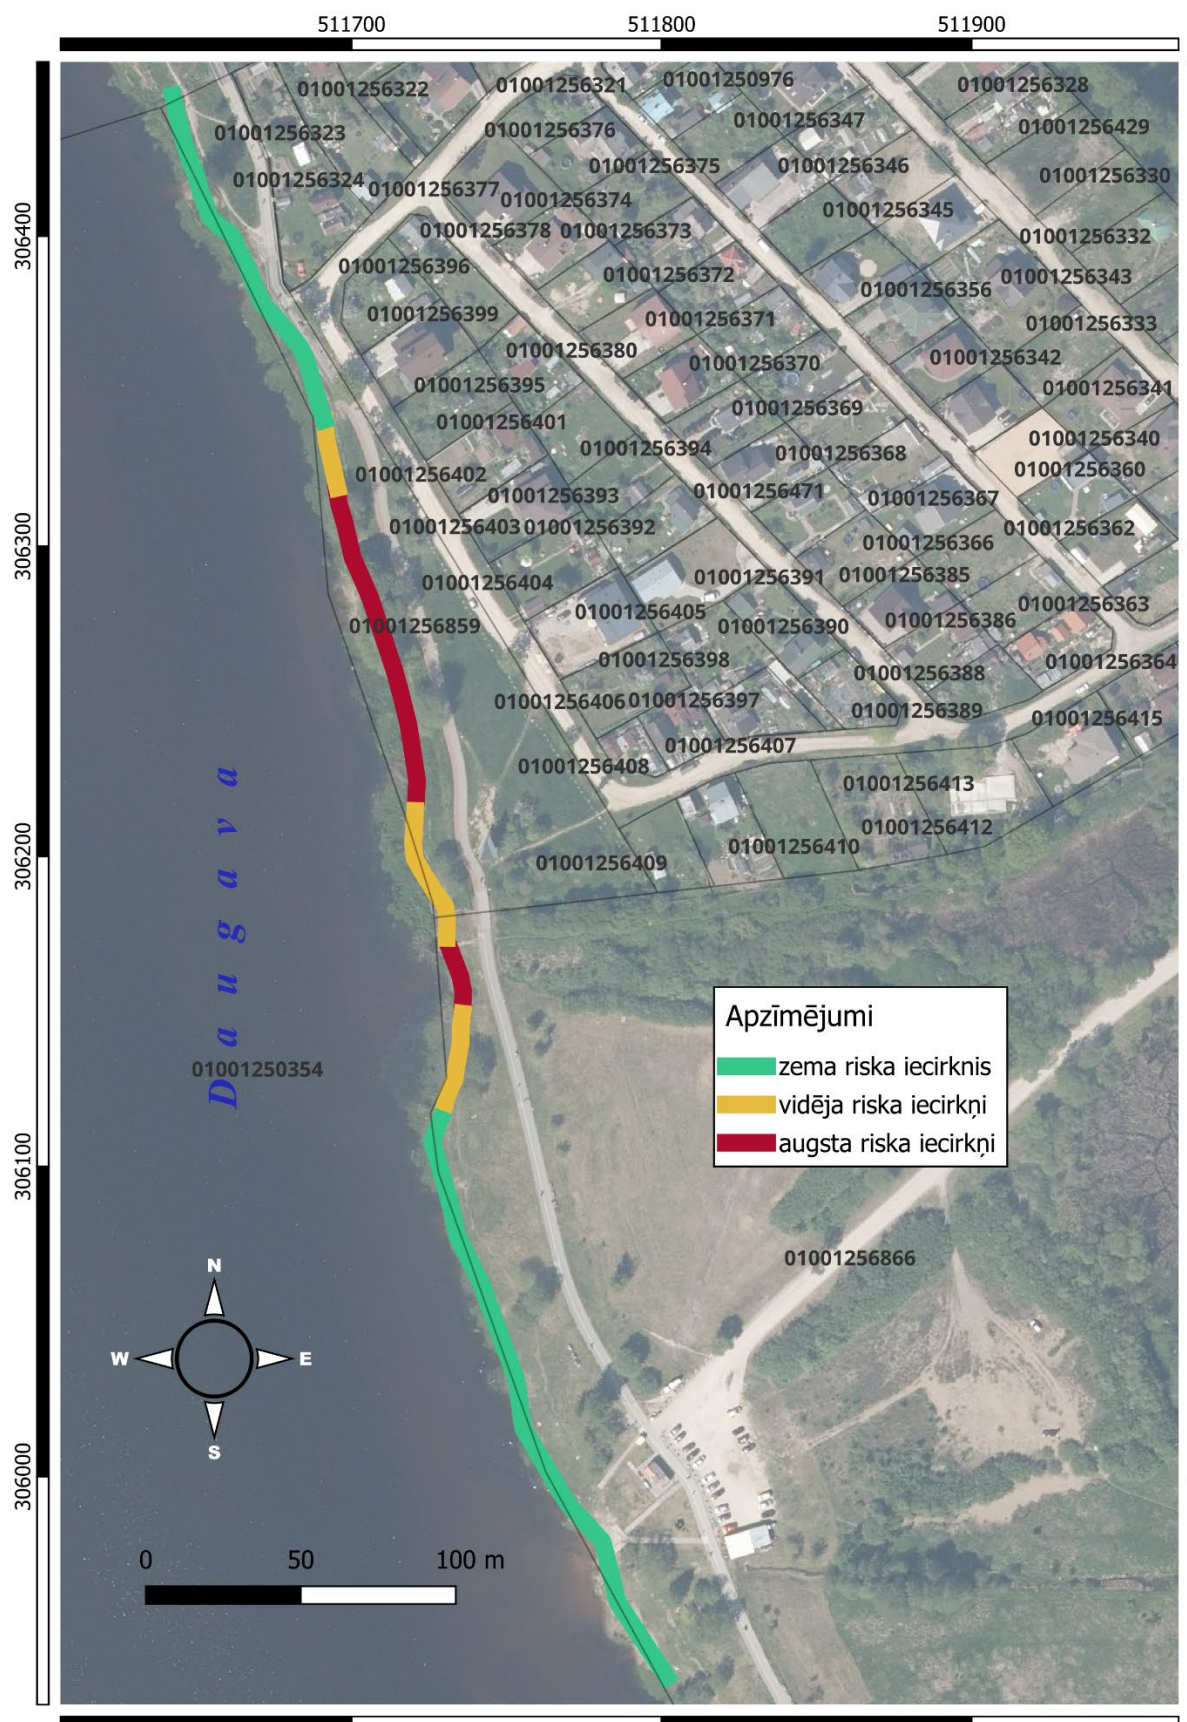
Vidējais 10 gadu erozijas riska joslas platums problemātiskajās vietās var sasniegt 1-2 metrus. Jāņem vērā, ka tādi apstākļi, kuros šeit var notikt erozija veidojas samērā reti, tāpēc nozīmīgas erozijas epizodes varētu atkārtoties ne biežāk kā dažas reizes desmitgadē. Erozijas riska nosacīts trīspakāpju dalījums parādīts kartē-shēmā (8. att.)

8. att. Krasta erozijas riska līmeņi. Paaugstinātu erozijas risku nosaka: piemērotāka ekspozīcija viļņu iedarbībai, krasta nogāzes slīpums, uzbērtas grunts klātbūtne, kā arī mazais attālums no erozijas norises vietas līdz infrastruktūras objektiem krastā. Erozijas riska vērtējums attiecināms tikai uz krasta

nogāzes augstāko daļu un tikai ļoti augsta ūdenslīmeņa apstākļos. Normāla vai pazemināta ūdenslīmeņa apstākļos visā Kvadrāta ielas iecirknī erozijas risks vērtējams kā galēji nebūtisks.
