Pārskats

par veiktajiem magnetometrijas pētījumiem Miltiņpungas ietekas akvatorijā un tās piekrastes apsekošanu nelikumīgu kanalizācijas izvadu meklēšanā un identifikācijā

2015. gada decembris

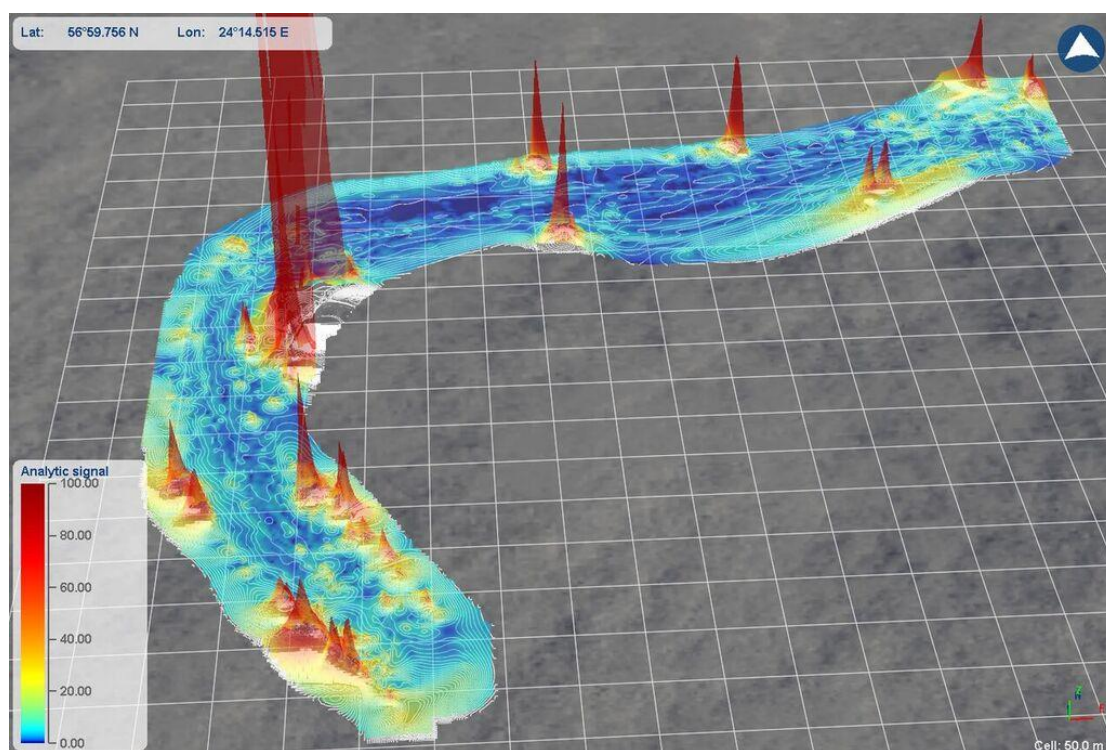
4. attēls magnētisko anomāliju intensitāte

Magnetometriskās izpētes un pēcapstrādes darbu rezultātā Miltiņpungas ietekas akvatorijā tika konstatētas 184 magnētiskas anomālijas, kuras var raksturot kā tehnogēno piesārņojumu. Magnētiskas anomālijas intensitāte atspoguļota 3D (4. attēls).

No visām konstatētajām anomālijām deviņās vietās identificēti nogrimuši vai nogremdēti lielizmēra objekti, kuru garums ir virs 3 metriem. Provizoriski lielākoties tie varētu būt nogrimušu laivu vraki, taču viena no konstatētajām anomālijām (Nr.6.), iespējams, norāda uz liellaivas vraku (skat. 2. pielikumā sniegto attēlu), kas daļēji atrodas uz kuģu ceļa un kur varētu notikt kuģu apgriešanās. Tādēļ izvērtējot droša kuģu ceļa izveidi jāņem vērā kuģošānai izmantojamo peldlīdzekļu iegrime un virs magnētiskajām anomālijām uzrādīto minimālo dziļumu attiecība (skat. 1. pielikumā sniegto attēlu). Piestātnes rajonā konstatētā anomālija (Nr.9.) visdrīzāk uzrāda vairākus nogrimušus metāliskus priekšmetus, kas iespējams ir dažādas trubas vai veidgabali, no piestātņu būvniecības. Svarīgi atzīmēt, ka ūdenstilpes magnetometriskā izpēte nesniedz pilnīgu priekšstatu par nogrimušo priekšmetu izmēru, vai sīkāku to raksturojumu, izņemot gadījumus, kad uz vispārējā fona tiek konstatētas krasas anomālijas ar izteikti paaugstinātu intensitāti (augstāk minētais iespējamais liellaivas vraks).

Detalizētākai objektu aplēsei (garums, augstums, forma, iegrimes pakāpe dūņās) nepieciešams veikt izpēti ar daudzstaru sānskata sonāru. Šādas izpētes rezultātā iegūtie dati ļauj precīzāk noteikt nepieciešamo tehnisko risinājumu, kā arī finansiālos ieguldījumus, kas nepieciešami objektu izcelšanai. Ar sonāru palīdzību konstatētajiem lielizmēra objektiem (garums virs 3 metri) nepieciešama papildus vizuāla apsekošana ar ūdenslīdējiem, paredzot objektu atskalošanu no nogulsniem.

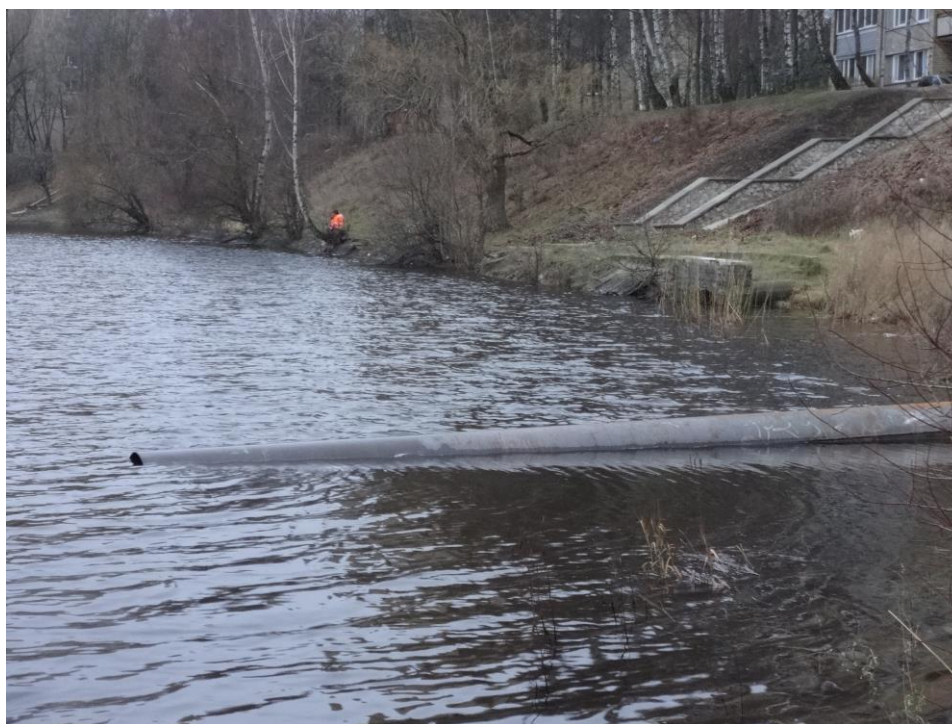
Nelikumīgo lietus un saimnieciskās kanalizācijas izvadu meklēšana un apsekošana tika veikta šī gada 11. decembrī. Apsekošanu un fotofiksāžu veica Latvijas siltuma, gāzes un ūdens tehnoloģijas inženieru savienības (LSGŪTIS būvprakses sertifikāts Nr. 50 - 1408) sertificēts inženieris Andris Sudmalis ar vides speciālistu Aigaru Miemi. Apsekošanas gaitā konstatēts Miltiņpungas ietekas ZA daļā divi maģistrālo lietus kanalizācijas kolektoru izvadi. Pirmais izvads – metāla cauruļvads diam. 350 mm, iespējams ir veca siltumtrase (redzama izolācija), vai lietusūdens kolektors, kurā redzama liela lūzuma plaisa. Augstā ūdenslīmeņa dēļ nebija nosakāms, vai cauruļvads darbojas (skat. 5. attēlu).

5.attēls LK izvads (metāla cauruļvads)

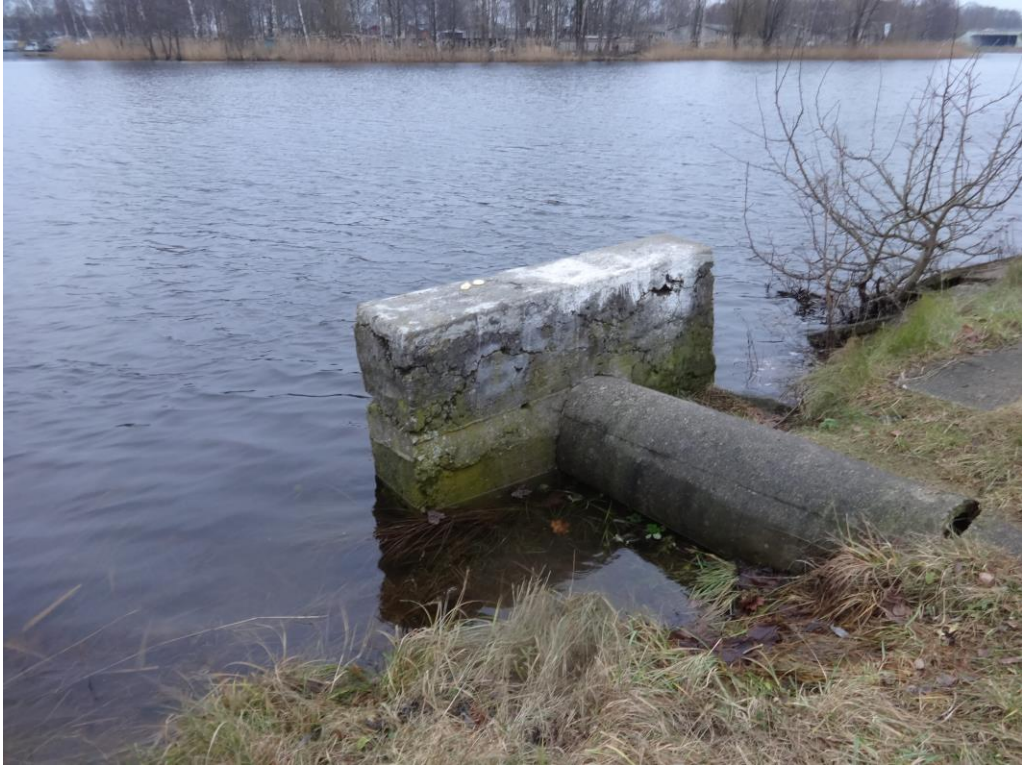
Otrais izvads - dzelzbetona cauruļvads diam. 500 mm, iespējams ir nehermētisks lietusūdens kolektors, kurā redzama vaļēja cauruļvadu salaiduma vieta. Augstā ūdenslīmeņa dēļ nebija nosakāms, vai cauruļvads darbojas (skat. 6. attēlu).

6.attēls LK izvads (dzelzsbetona cauruļvads)

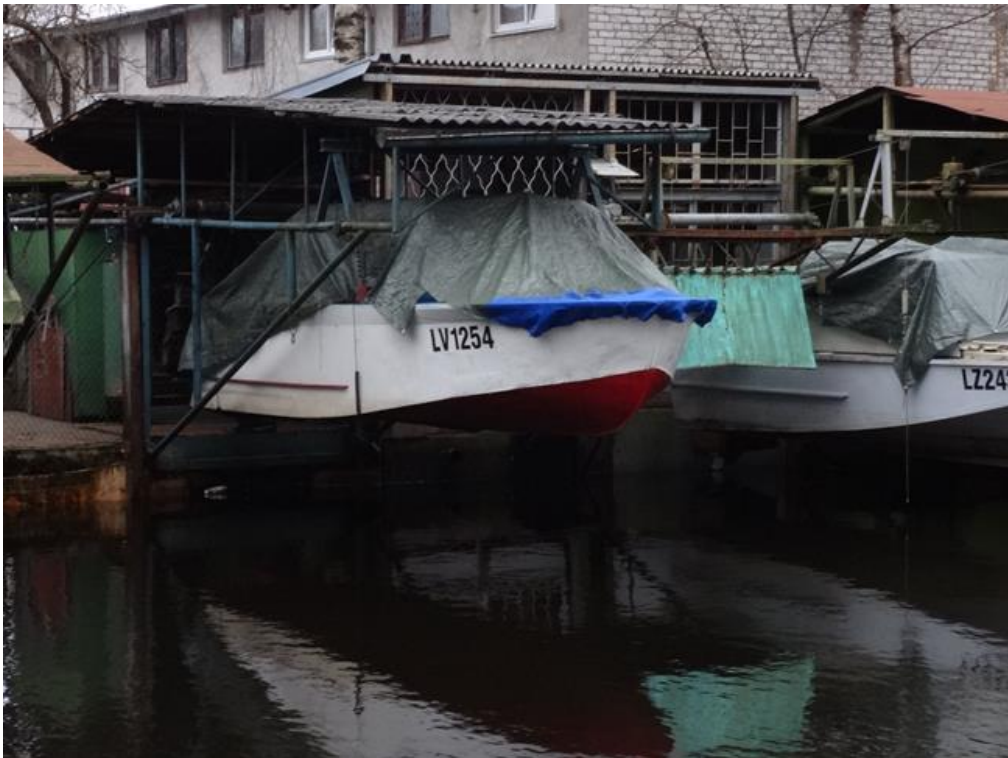
7. attēls LK izvads (SIA "Nāra")

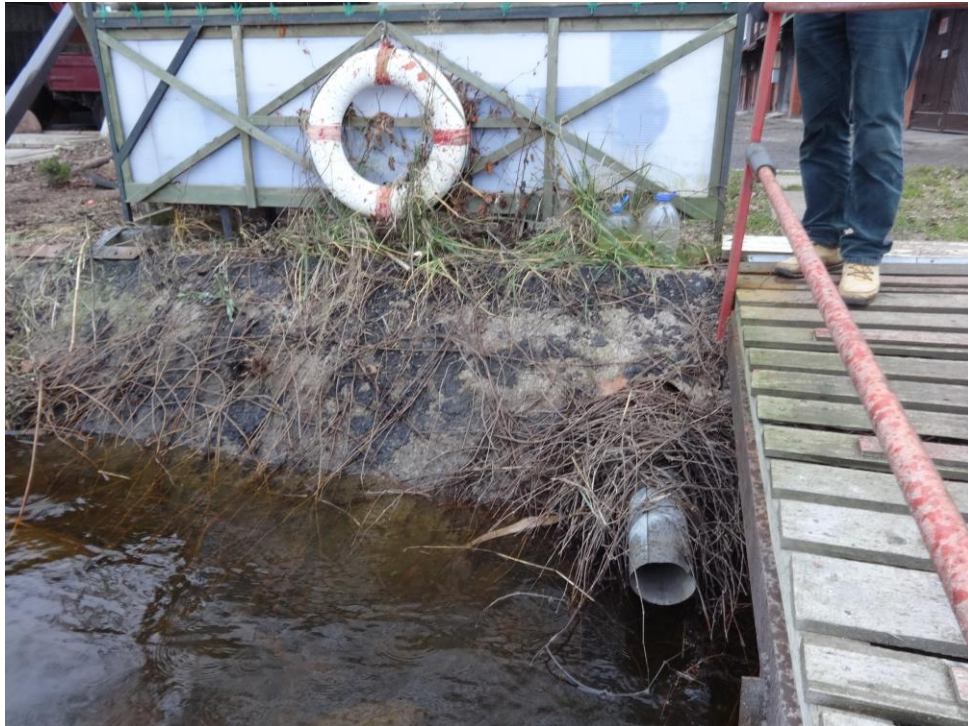
8.attēls LK izvads ("Jugla 1")

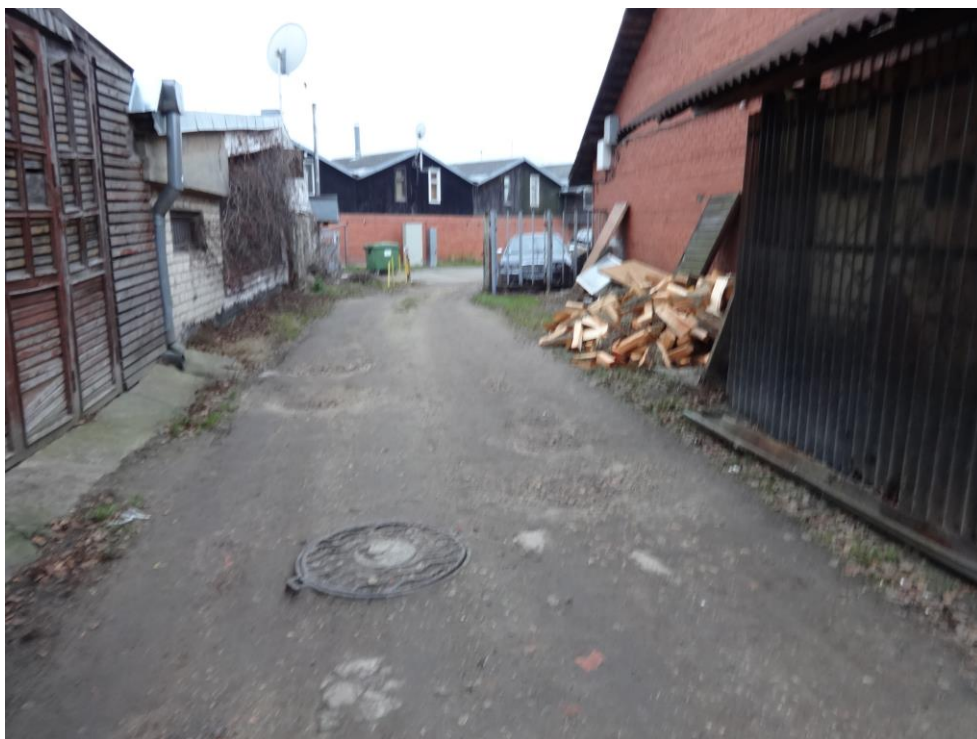
Apsekojot laivu garāžu teritoriju, kur izvietojušies kooperatīvi “Jugla 1”, “Nāra” un atsevišķu privātpersonu zemes gabali netika konstatēti saimniecisko notekūdeņu novadišanas izvadi. Pārsvarā gadījumu (“Jugla 1”, zemes gabals Brīvības iela 427) saimnieciskie notekūdeņi tiek uzkrāti septiņos (skat. 9. attēlu). vai tiek izmantotas sausās tualetes (“Nāra”). Diemžēl no septiņu īpašniekiem neizdevās iegūt apliecināšus dokumentus, ka septiņi tiek regulāri atsūknēti un saturs tiek izvests utilizācijai uz licenzētiem uzņēmumiem. Pastāv liela varbūtība, ka šajos septiņos notiek neattīrītu notekūdeņu noplūde vai infiltrācija gruntsūdeņos un tālāk piesārņojuma migrācija uz virszemes ūdeņiem. Lietus notekūdeņi tiek savākti ļoti lokālos apgabalos un novadīti Miltiņpungas ietekā (skat. 7. attēlu) vai Juglas ezera caurtekā (skat. 8.attēlu). Laivu garāžu kooperatīvos sadzīves atkritumi tiek savākti konteineros, kurus izved licenzēti atkritumu apsaimniekošanas uzņēmumi. Laivu garāžu kooperatīvi neievēro likumdošanā noteikto prasību - tauvas joslas publisku pieeju, jo izveidojuši žogus vai krasta stiprinājumus, kuri ierobežo piekļuvi. Atsevišķās vietās redzami sliktā tehniskā stāvoklī esošas laivu nolaišanas vietas un garāžas, kas bojā vizuālo un ainavisko kopskatu, taču kopumā teritorijas tiek apsaimniekotas un atbilstoši uzturētas. Būtu ieteicams veikt atkārtotu vizuālu apsekošanu vasaras periodā, kad ir zems ūdens līmenis, lai iegūtu pilnīgāku priekšstatu par notekūdeņu izvadiem. Kopējs ieskats par situāciju Miltiņpungas attekas piekrastes daļā sniegta 3. pielikuma Foto arhīvā apkopotajās 14 ilustrācijās.

9.attēls Saimnieciskie notekūdeņi uzkrāšanas septiņi
(gaļas izstrādājumu kūpināšanas cehs)

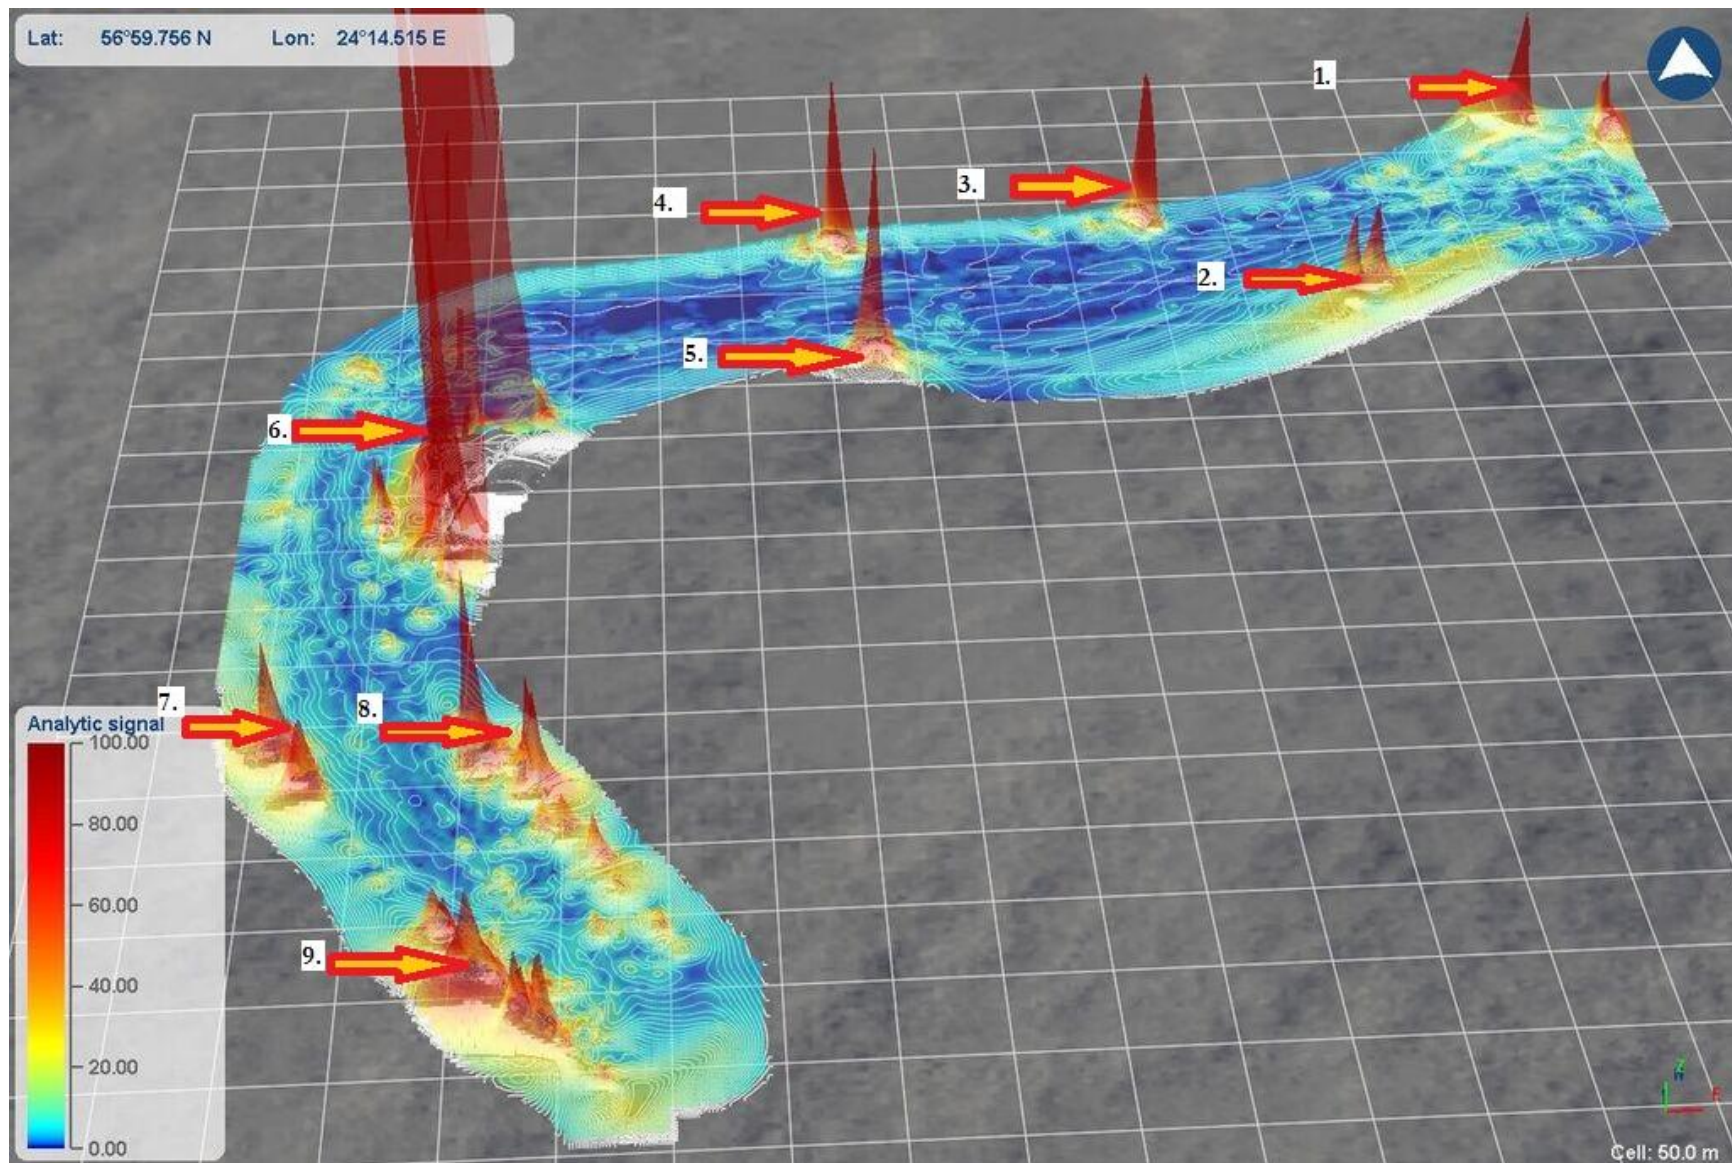
2. Pielikums

**Magnētisko anomāliju intensitāte ar nogrimušo priekšmetu
izvietojumu Miltnpungas ietekas akvatorijā**

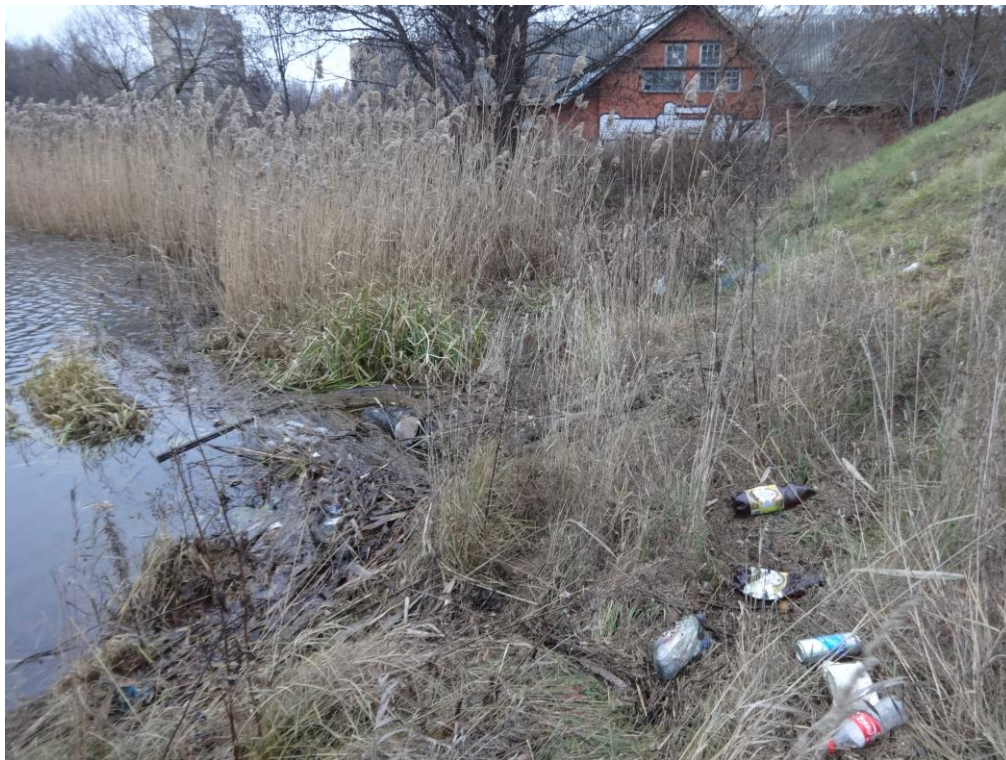
Ilustrācija 4-2. Atkritumi ūdenslīmeņa svārstību zonā pie Brīvības gatves viadukta

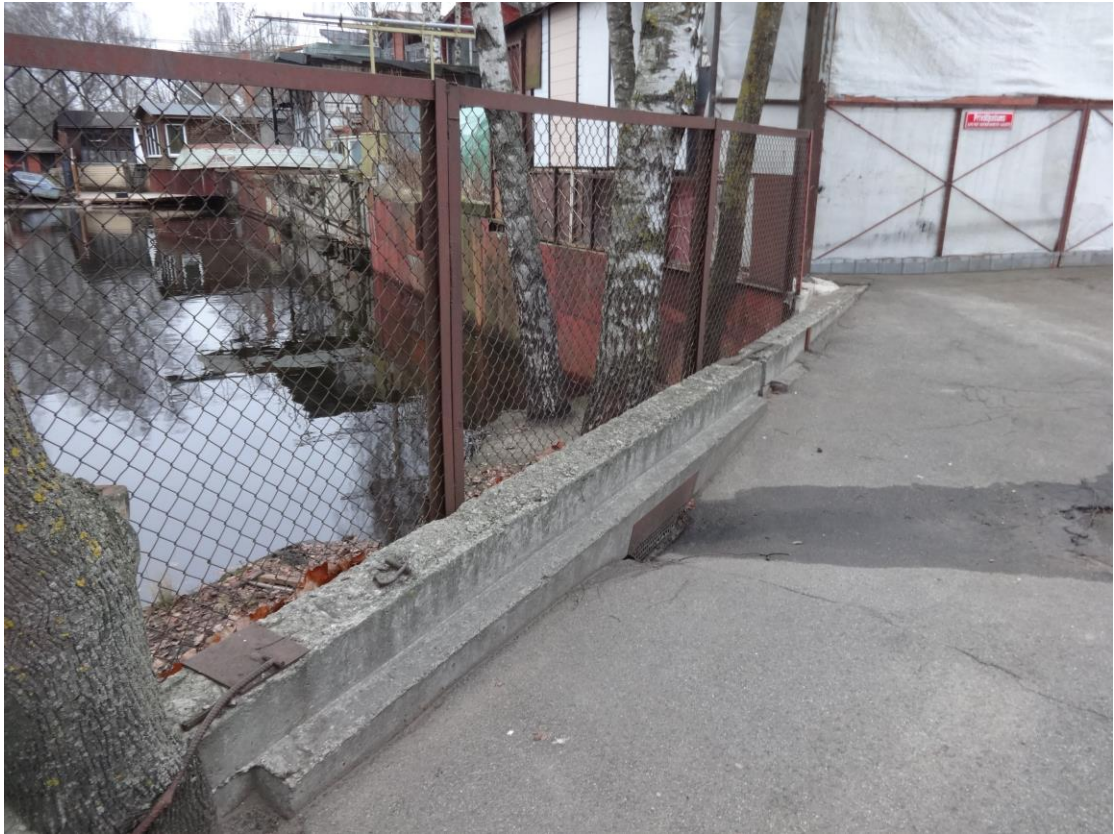
Ilustrācija 4-3 Lietus notekūdeņu novadīšanas vieta pirms iebrauktuves SIA "Nāra"

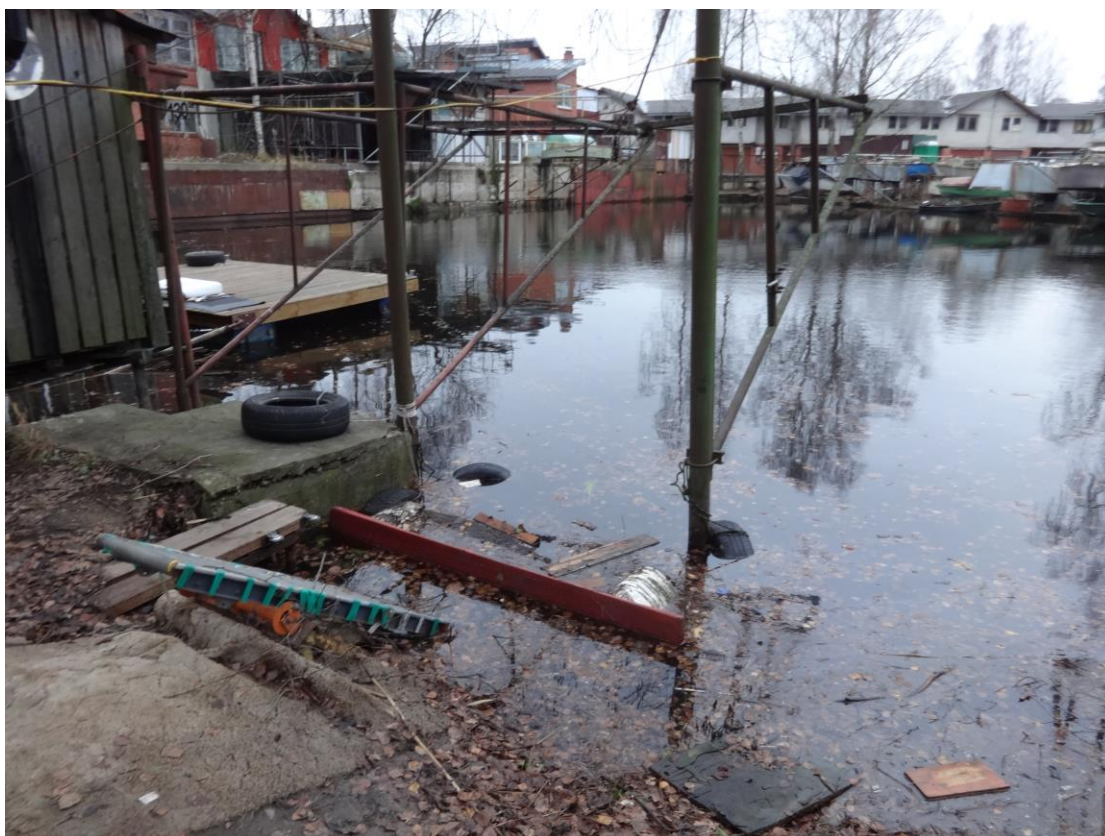
Ilustrācija 4-5. Laivu kooperatīva "Nāra" nesakoptā piekraste

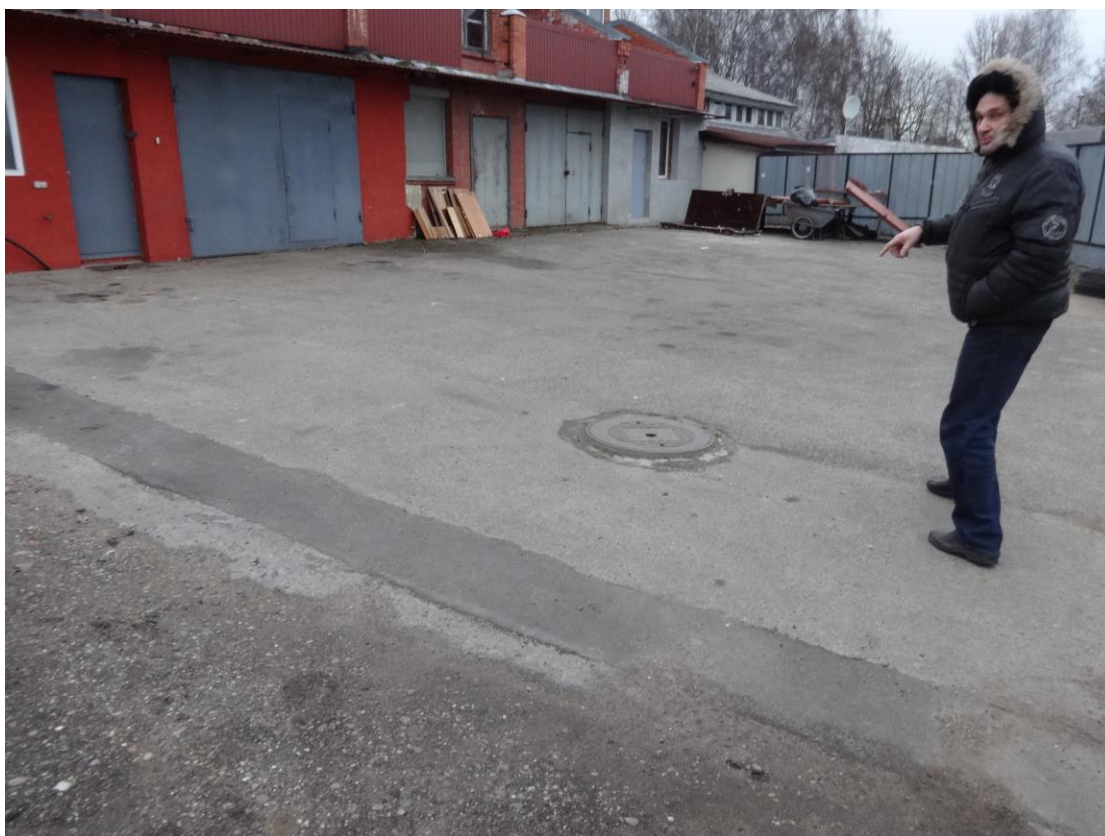
Ilustrācija 4-7. Dzīvojamo ēku Brīvības ielā 427 septiņi (kopā 4 gab.)

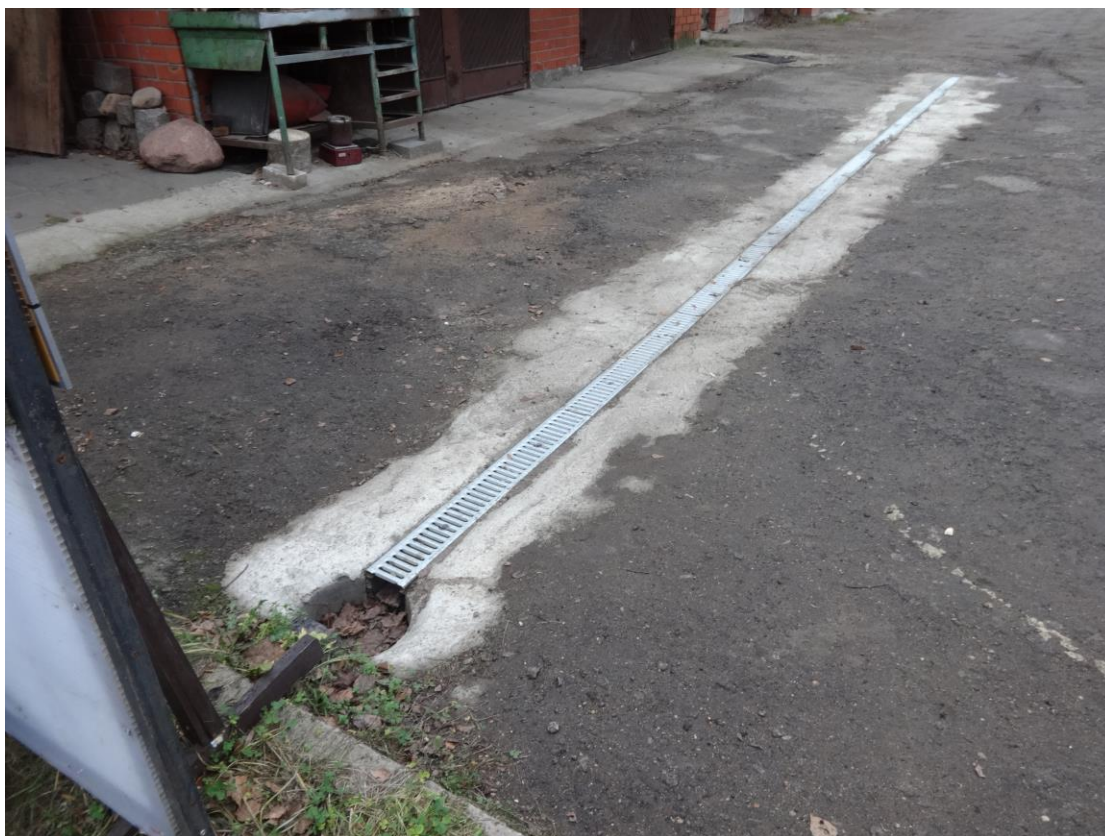
Ilustrācija 4-8. Lietus notekūdeņu savākšanas gūlija ar izvadu Juglas attekā kooperatīvā "Jugla 1"

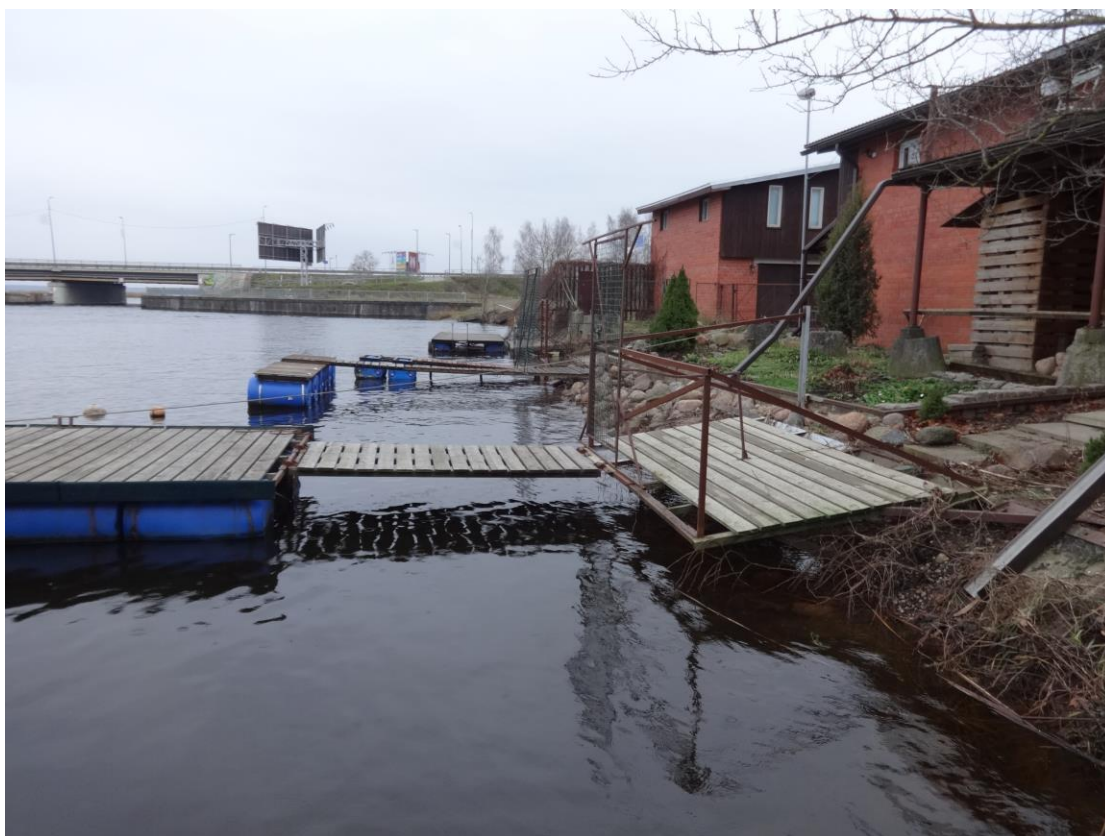
11. Laivu garāžu kooperatīvi neievēro likumdošanā noteikto prasību - tauvas joslas publisku pieeju, jo izveidojuši žogus vai krasta stiprinājumus, kuri ierobežo piekļuvi. Atsevišķās vietās redzami sliktā tehniskā stāvoklī esošas laivu nolaišanas vietas un garāžas, kas bojā vizuālo un ainavisko kopskatu, taču kopumā teritorijas tiek apsaimniekotas un atbilstoši uzturētas.

Ilustrācija 4-9. Krasta līnija ar izbūvētiem žogiem kooperatīvā "Jugla 1"

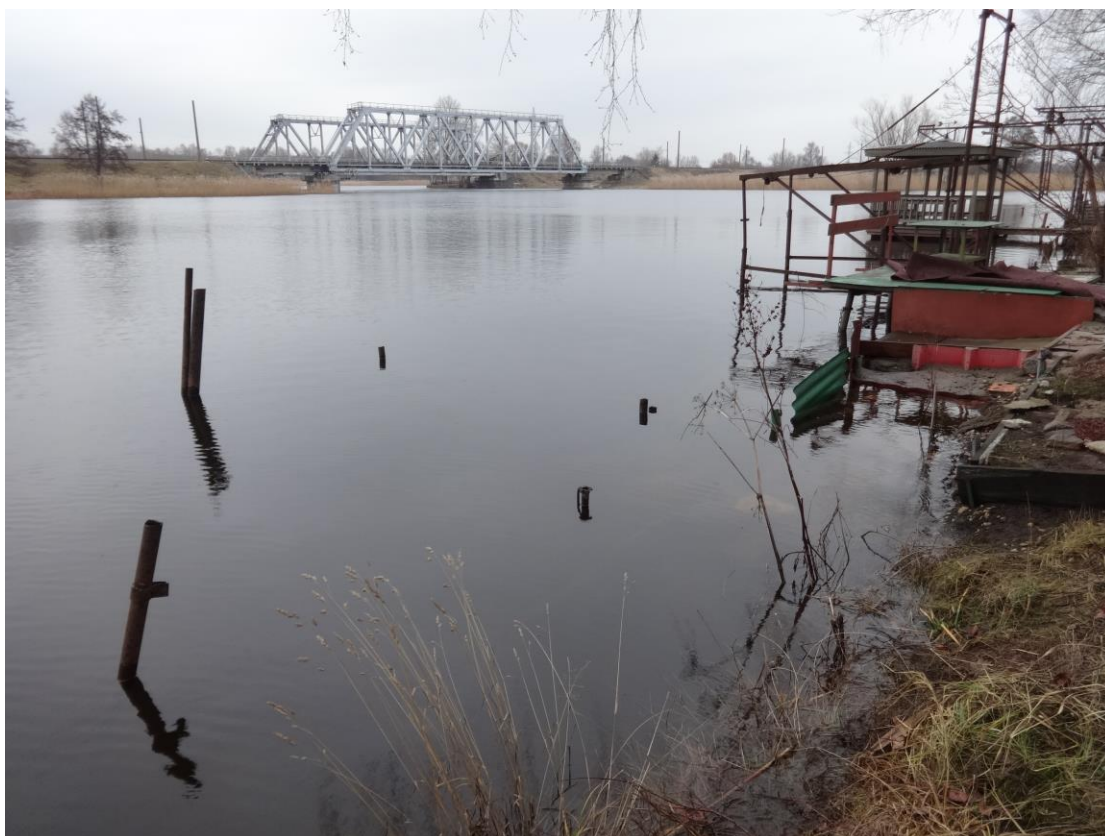
Ilustrācija 4-11. Degradētā Miltiņpungas attekas piekraste kooperatīvā "Jugla 1"

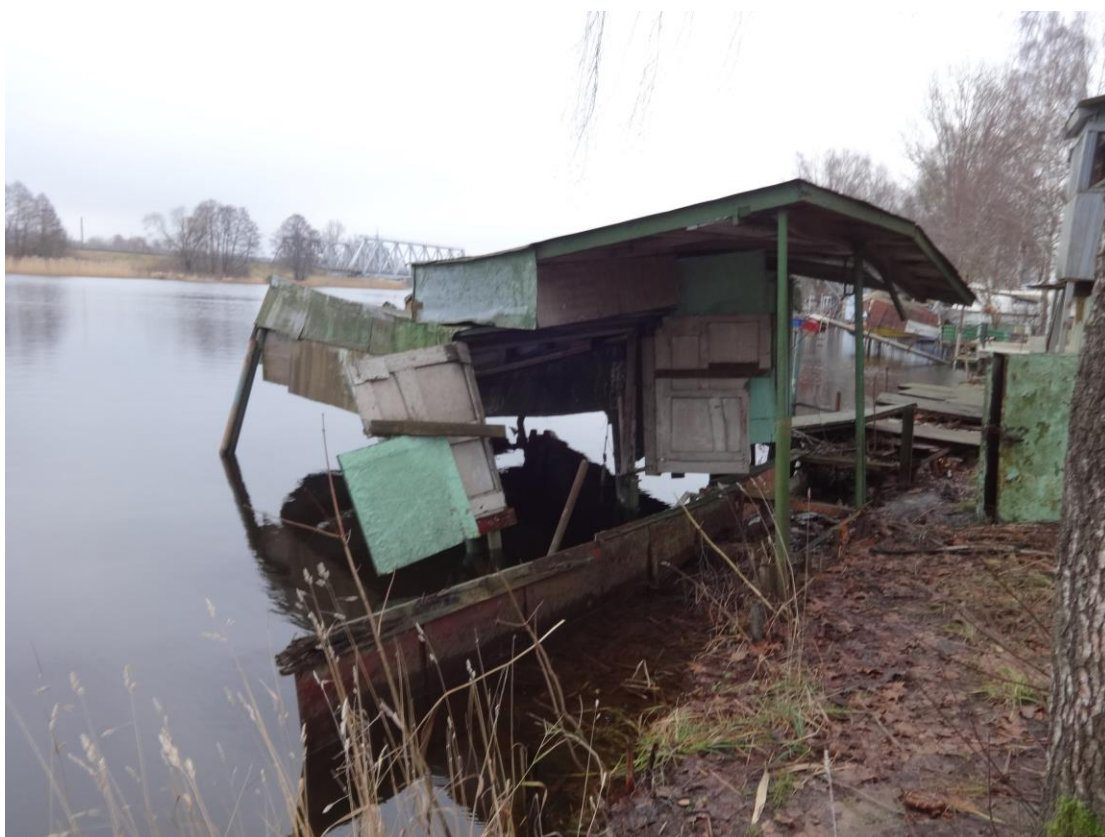
Ilustrācija 4-12. Degradētā Miltiņpungas attekas piekraste privātpersonas īpašumā

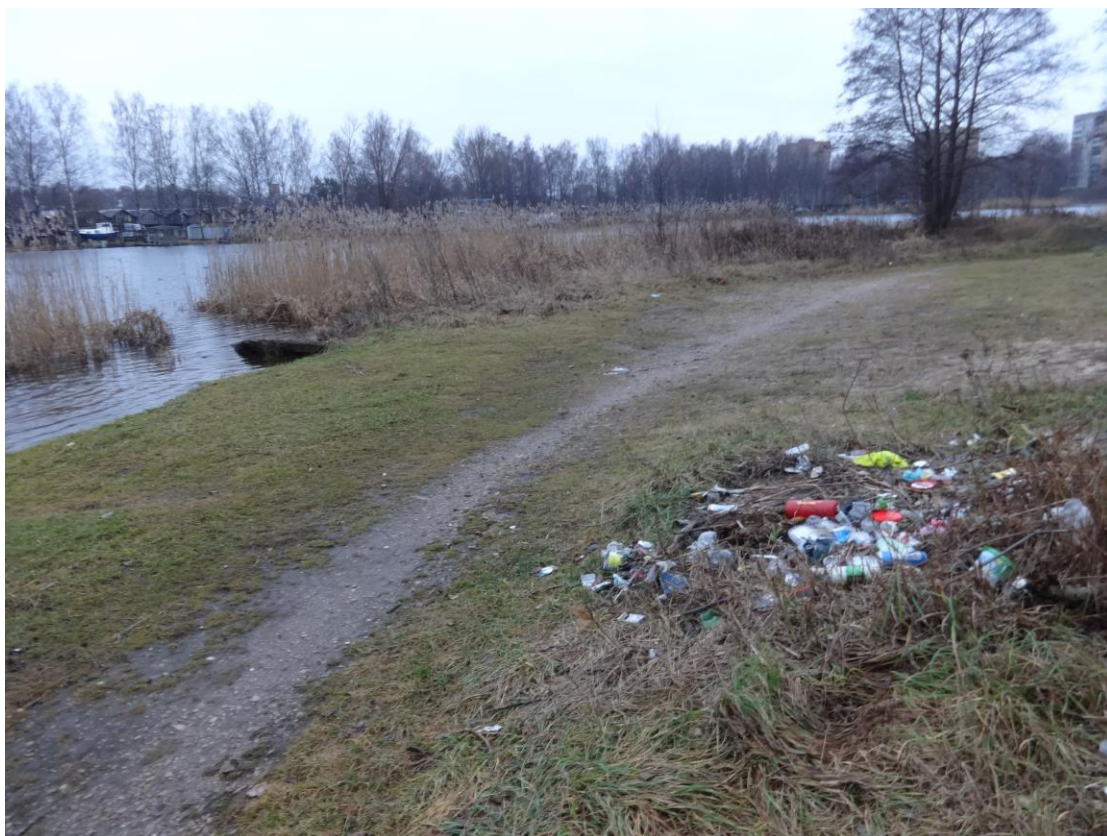
Ilustrācija 4-14. Atkritumi Miltņpungas attekas piekrastē pie dzelzceļa uzbēruma.
